## 表面弾性波可視化技術のコンクリートコア面への適用性

京都大学 学生員○渡邊拓哉 (株) 島津製作所 正会員 畠堀貴秀  
 阪神高速道路 (株) 正会員 茅野 茂  
 京都大学 正会員 平野裕一 服部篤史 河野広隆

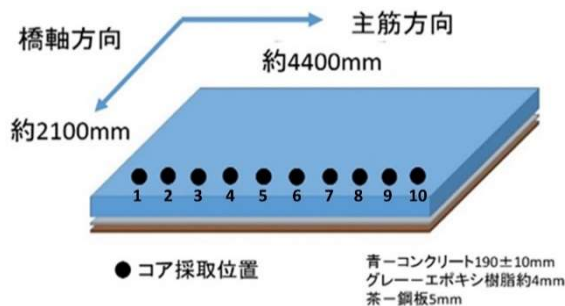
図1 床版概要およびコア採取位置

都市高速道路から撤去のため切り出した RC 床版から採取したコア (φ100mm) を対象とした。床版下面にはエポキシ樹脂と鋼製アンカーにより鋼板接着補強が施されているが、鋼板剥離や水平ひび割れが確認されたため撤去に至っている。床版およびコア採取位置を図1に示す。

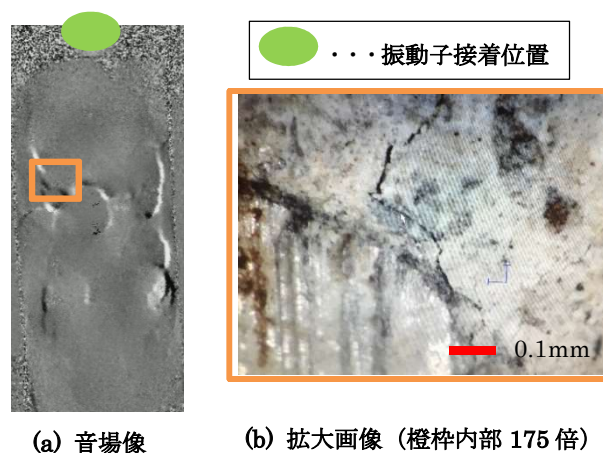
図3 ひび割れ

図3に示すように、ひび割れ幅0.05mm以下の非常に細かいひび割れを検知した。また、ひび割れと考

えられる音場像の変化が見られたがその部分にひび割れ等が見つけられないものも複数個所存在していた。拡大カメラでは検知できないさらに微小なひび割れを検知した可能性がある。

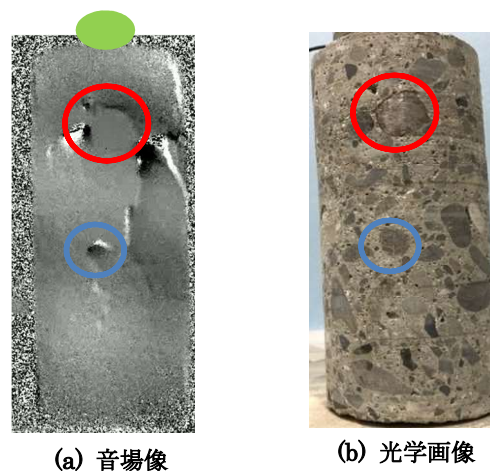
図4 鉄筋・粗骨材

図4 赤丸部分に示すように、全てのコアで計測面内に存在する鉄筋の存在を検知した。計測の際の振動の伝達範囲が小さく音波の減衰が小さいこと、複合部であるコンクリートと鉄筋でヤング率が大きく異なるため弾性波の伝播速度に差があったためと考えられる。

図4 青丸部分に示すように、一部の粗骨材で音場像に変化が見られた。拡大カメラで観察をしたところ、その粗骨材とペーストの間で空隙が確認された(図5 黒線部)。これは、床版からコアを採取した際に生じた粗骨材の緩みによる空隙を検知したと考えられる。

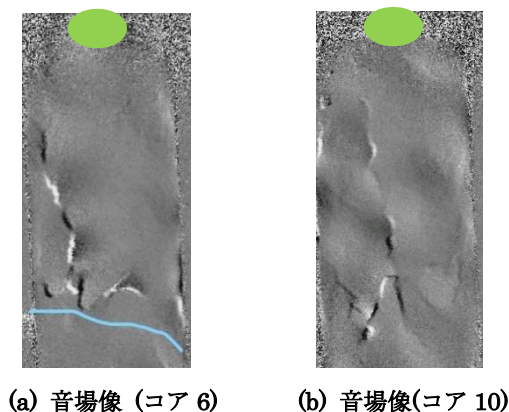
図6 水平ひび割れ

主筋方向に採取した10本のコア(図1)の水平ひび割れの状態と計測結果を図6に示す。コア7~9は水平ひび割れによってコアが二つに割れていたため、隣接するコア6および10に注目した。その結果、コア6では水平ひび割れ付近に拡大カメラで検知できない音場像の変化が見られ、コア10では変化がなかった。
