電食詳細検査による電食発生対策の一考察

(株)メトロレールファシリティーズ 正会員 ○後藤 洋次 蓮見 直哉 後藤 拓実
 東京地下鉄(株) 甲斐田 利浩

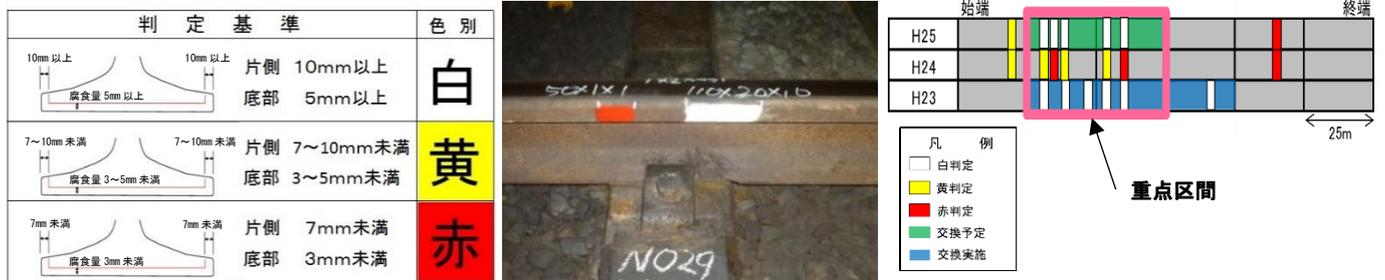
写真-1 レールペイントの状況

電食詳細検査は、毎年至近からの目視及び触診による現場調査を行うものである。電食の大きさにより白、黄、赤の3段階の判定基準を定めている(図-1)。現場では判定基準をもとにレールに直接ペイントを施し、電食発生箇所をわかりやすくしている(写真-1)。また、検査結果は25mピッチに可視化した電食発生マップを作成し重点区間を定めている(図-2)¹⁾。今回は電食発生数の多い千代田線について検証する。

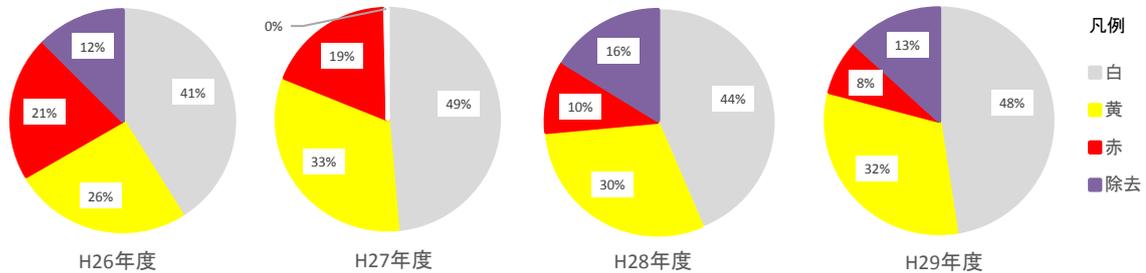
図-3 年度ごとの判定別発生割合

千代田線の年度ごとの判定別発生割合を示す(図-3)。除去はレール交換を行い、電食箇所を取り除いたものである。全体では白判定が半数近くを占めており、レール交換により電食箇所を一定数除去しても他の箇所でも電食の進行速度が早いことがわかる。1kmあたりの区間別電食発生率を示す(図-4)。発生率は1kmあたりの電食数を全線の総数で除した値で表した。毎年電食によるレール交換を行っている区間を区間I、電食数が一番多い箇所の区間を区間IIとして着目する。

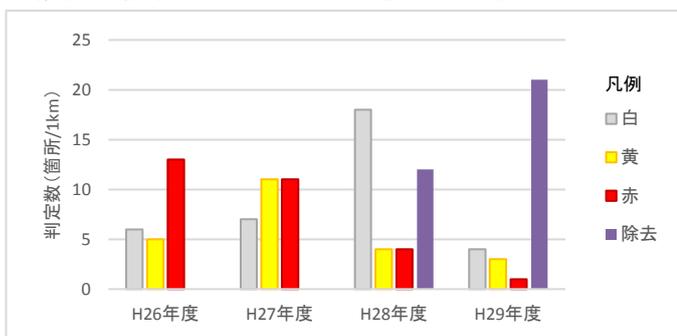
図-5 区間Ⅰの電食推移

区間Ⅰは感潮河川下を横断して常に漏水が発生し、縦断勾配の最下点を含む区間である。この区間は暗渠構造で排水不良を起こしやすいことから、防振まくらぎ軌道の防振箱内にも滞水が確認できた(写真-2)。このように漏水箇所近傍では常にレールが湿潤状態となっている。また、漏水箇所から少し離れた場所でも漏水が列車風で巻き上げられレールや締結装置に付着し、乾湿を繰り返すことで塩化物イオンが濃縮されて電食生成物のアカガナイトが生成されることがわかっている²⁾。このように感潮河川下の漏水箇所は特に電食が発生しやすい環境であることが確認できる。

区間Ⅰは上記の対策に加え、マッピングをもとに電食の進行状態から重点区間のレール交換周期を年2回とし、計画的なレール交換を行うこととした。また、道床や締結装置に付着した綿埃及び塩化物イオンの除去を目的とした軌道面清掃を年5回、排水溝の通水を確保するための暗渠浚渫を年2回実施している。その結果、電食の進行を抑え、電食数を削減できることが確認できた(図-5)。これらの対策を実施することで電食の進行が抑えられ、レール交換周期を年2回から年1回にすることをやっている。このように、電食詳細検査により判明した電食の発生しやすい箇所を重点的に対策することで、効率的な対策の実施ができると思われる。

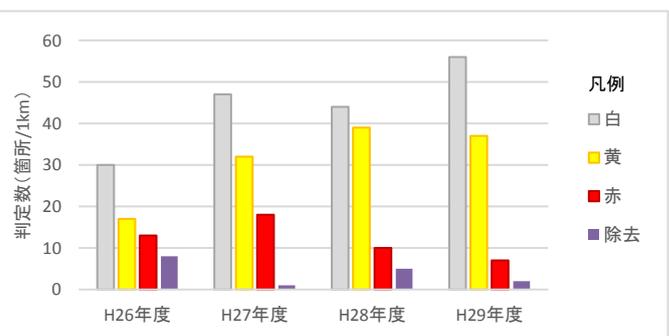
図-6 区間Ⅱの電食推移

区間Ⅱは路線付近に濠があり、冬季に漏水が多く発生している。軌道構造がRC短まくらぎでレールと道床の隔離が小さいため、レールにも綿埃が付着しやすく電食が発生しやすい。また、曲線の内軌側は滞水が発生しやすいために電食が多く発生している。

区間Ⅱは通常対策のみであるため、年を追うごとに判定が進んでいることがわかる(図-6)。また、電食の継目板補強が3か所以上となった場合にはレール交換をしているが、判定数が増加していることから電食の減少に結びついていないことがわかる。
