線路設備モニタリングデータを活用した継目板損傷の予兆検知の検討について

(株) 日本線路技術 正会員 ○小林 聡一 糟谷 賢一  
非会員 廣畑 翔介 斉藤 光司

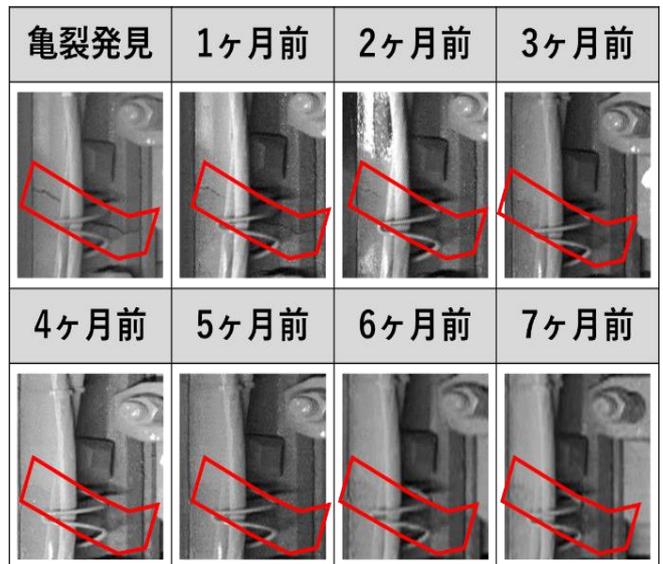
図-1 継目板損傷箇所の画像の時系列整理(事例5)

事例5について、継目板損傷を発見した月を起点として前7ヶ月分の画像を時系列で整理した結果を図-1に示す。

図-1より、亀裂発見時の画像では明らかな継目板損傷であることが分かるが、それより3か月前の画像より傷の予兆があることが分かる。また別事例でも亀裂発見の数か月前の画像を確認すると、傷の予兆が確認できた。

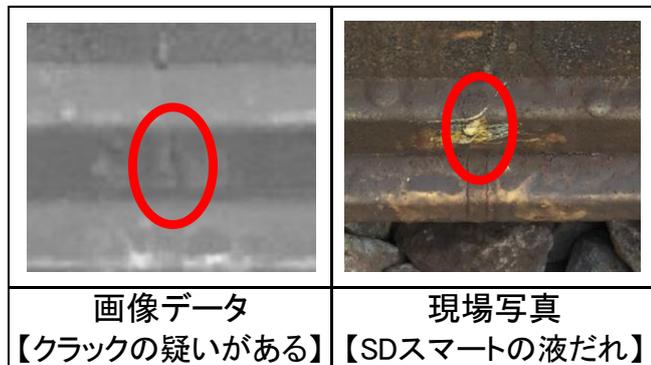
図-2 画像データと現場写真の比較

しかしながら、図-2の画像データのように傷の予兆のようなものを現場で確認した際、短絡防止剤（SDスマート）の液跡や毛髪が継目板に塗布した油に付着したなどの、実際には継目板損傷ではない事例もあった。そのため、今後は多様なサンプルを収集および学習をすることにより、継目板損傷箇所の予兆を早期発見できる可能性がある。

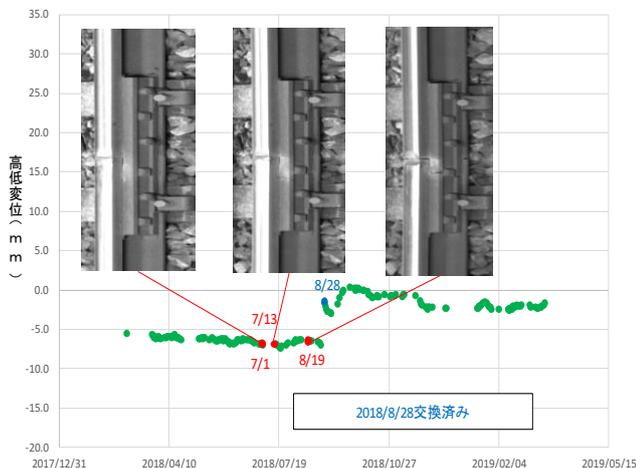
図-3 継目板損傷箇所の高低変位推移（ベストデータ）

事例2について、軌道変位モニタリングデータで2018年3月～2019年3月の高低変位をプロットした結果を図-3に示す。なお、軌道変位データは、1装置当たり毎日10本程度測定されるデータから最も品質の良いデータ<sup>3)</sup>（以下、「ベストデータ」）を選定した結果である。

図-3より、継目板交換を実施した8/28に高低変位が大きく改善されたことが分かった。これは交換にあわせて軌道整備を実施したためと推察される。しかし、施工前の高低変位進みの増加は把握できないため、交換日の2か月前までのすべての測定試番の高低変位データを整理した。その結果を図-4に示す。なお、測定キロ程と実キロ程の誤差を考慮するため、前後10mのうちの変位の最大値を用いた。

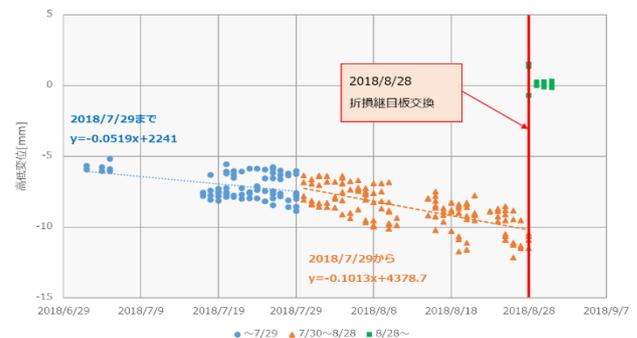
図-4 継目板損傷箇所の高低変位推移（測定試番毎）

図-4より、7/29前後で高低変位進みがわずかではあるが増大していることから、7/29前後より継目板にクラック（または割損）が発生し、荷重分散機能が低下して軌道沈下が促進されたものと推察できる。

なお、7/15前後より軌道変位が試番毎にばらつく状況になっている。そのため、継目板折損との関係について、対象期間を延ばしたうえで調査を進め、検討をしていく予定である。
