## 坑口形状の変更による地すべり対策について

小島トンネルは、高知県安芸郡北川村に位置する延長913mの道路トンネルをNATMで施工するものである。本工事では、坑口部の地形、地質状況を考慮して、当初設計の坑口形状の変更し、斜め坑口を採用した。本稿ではその施工実績を報告する。

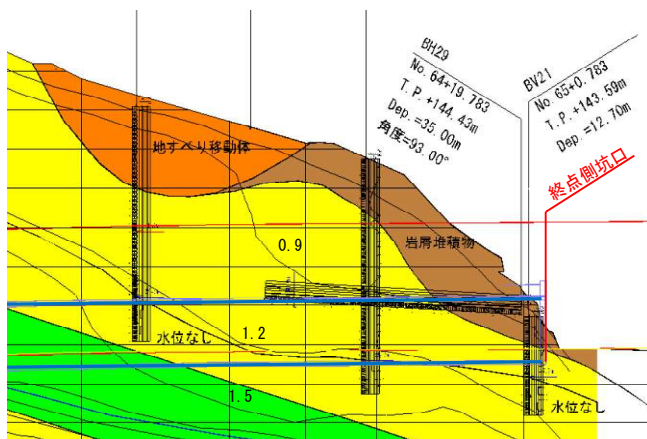
図-1 坑口部の地質縦断面図

終点側坑口の地質としては砂岩の転石・浮石からなる岩屑堆積物が分布している。N値は10程度、弾性波速度は1.2km/sec以下で非常に緩んだ地山である。(図-1)

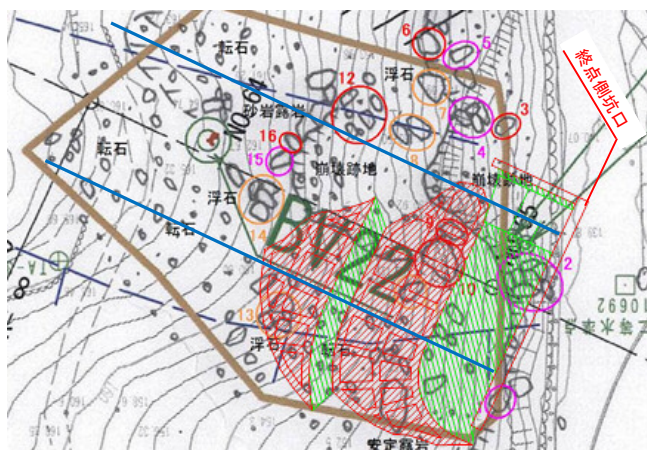
図-2 転石・浮石調査結果平面

事前に行われた転石・浮石調査を図-2に示す。調査の結果は、もっとも不安定な状態1が6箇所、状態2が5箇所、状態3が5箇所の合計16箇所が確認された。

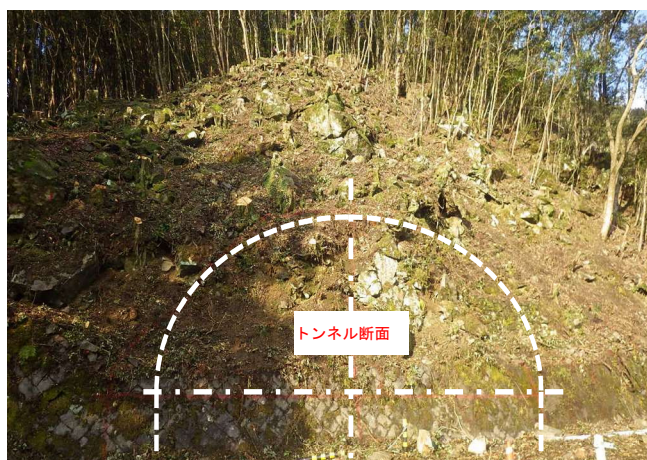
坑口部伐採後、現地調査を行った結果、当初の調査結果の通り、浮石・転石が表層部に多く見られた。(写真-1)

- ① 地表面付近は、岩屑堆積物が深く堆積していることから、切土を行うことにより、地すべり・法面崩壊を引き起こす可能性がある。
- ② 切土施工の際の振動・除根等により、切土上部に存在する転石・浮石が落石する可能性がある。
- ③ 設計通りの切土勾配を確保しようとする、地中に埋まっている岩を除去してしまい、新たな浮石が発生することにより法面が不安定となる可能性がある。

写真-1 伐採後の坑口部状況

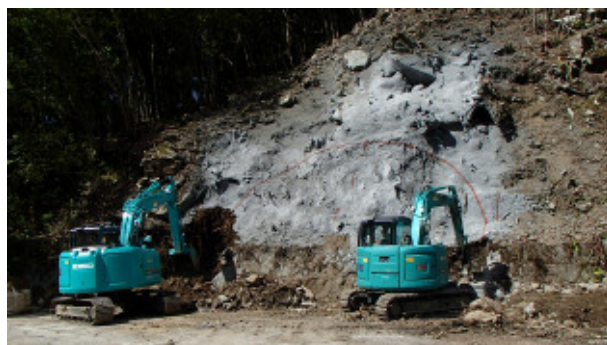
写真－2 転石、浮石除去、法面吹付け完了

地表面に存在する転石のうち、施工に支障する転石や浮石を人力にて撤去し、撤去完了後、法面を吹付けして地表面を被覆した（写真－2）。

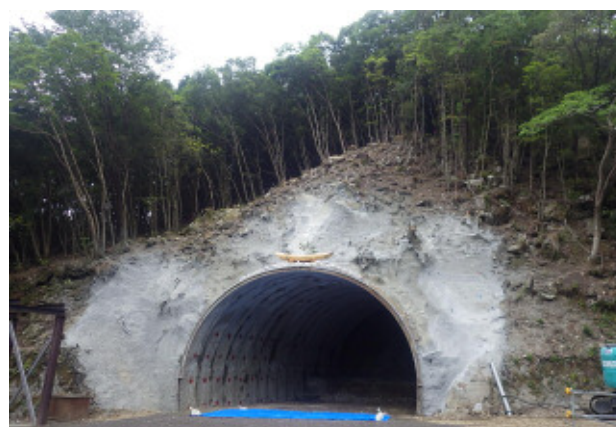
写真－3 坑口付け完了

坑口付け完了後、坑口部のトンネル掘削は、上半先進工法で実施した。トンネル掘削時は、A 計測に加えて転石、浮石を目視点検しながら行った。坑口部の掘削完了時を写真－3に示す。
