## 付加体におけるトンネル掘削の安定対策

前田建設工業（株） 正会員 ○金子和己、上村正人

東九州道（清武～北郷）九平トンネル新設工事は宮崎市の南西部に位置し、 $L=410\text{m}$ の自動車専用道路として構築するものである。地質は古第三紀の砂岩頁岩混在岩を主体とし、分布する日南層群は海底地すべりによって堆積したオリストストロームであり、プレートの沈み込みによって一部がメランジュ（混在堆積物）となって付加体を形成し、傾動・隆起したものと解釈されている。近接するトンネルにおいては大きな変状が報告されている。またトンネル上部には全線にわたり、5つの地すべりブロックが観測されている（図-1）。

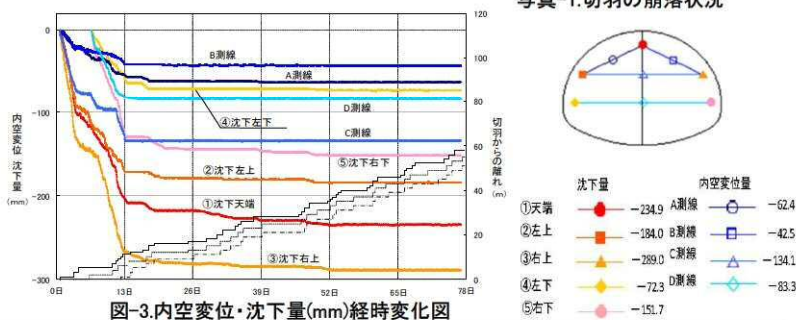
図-3.坑内変位・沈下量(mm)経時変化図

図-3 に示すように坑内変位は沈下量が卓越しており、最大で  $280\text{mm}$  に達した。また切羽近傍での急激な沈下により後方支保が引張られ、吹付けコンクリートに多数のクラックが発生した（図-4）。閉合後も沈下は収束せずに切羽との離れが 2D 程度に達するまで続いた。

建込直後から大きな沈下が発生することから、第一にウイングリブ付き鋼製支保工を採用した。第二の対策として上半足元のゆるみを抑制し、地山の支持力向上を目的として下半部における長尺鋼管（ $\phi 114.3$ ）フォアパイルリングを採用した。ウイングリブ下部を改良できるように打設角度と施工性を検討した結果、9.5m 鋼管を 6m シフトで打設することにした。また、先受け工と同じ切羽面にて施工を行うことによって効率的に施工することができた。

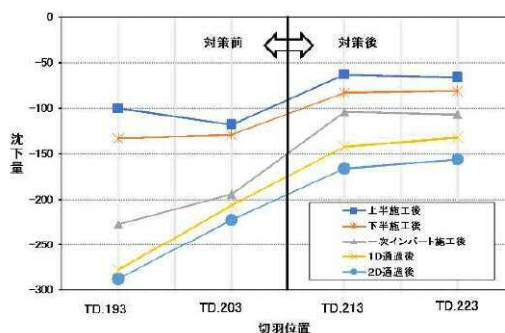
図-6.施工ステップにおける沈下量

上記対策後は切羽の安定は維持することができ、切羽面の崩落には至っていない。沈下対策においては同様な条件下において、図-6 に示すように 50~100 mm の低減効果が確認できたが閉合時には 100 mm 以上の沈下が発生する状態が継続した。閉合後は切羽からの離れが 2 D となるまでは 50 mm 程度の沈下が発生し、収束した。巻厚を確保するため、設計での変形余裕量 10 cm + 支保工の上げ越し 150 mm~200 mm を調整しながら施工を行った。
