## 未固結地山における扁平大断面トンネルの施工

大成建設（株） 正会員 ○大西 吉実  
久保 圭史川野 雄毅  
須川 智久

読売ランド線トンネル築造工事は、南山東部土地区画整理事業における都道の付替え道路として延長 253m のトンネルを施工するものである。トンネルは、掘削断面積約 160m<sup>2</sup>、扁平率（＝トンネル高さ/トンネル幅）0.7 前後の大断面であり、N 値 10～40 程度の稲城砂層を主体とする未固結地山を対象としている。本稿は、トンネル施工により生じた問題点及びその対策について報告するものである。

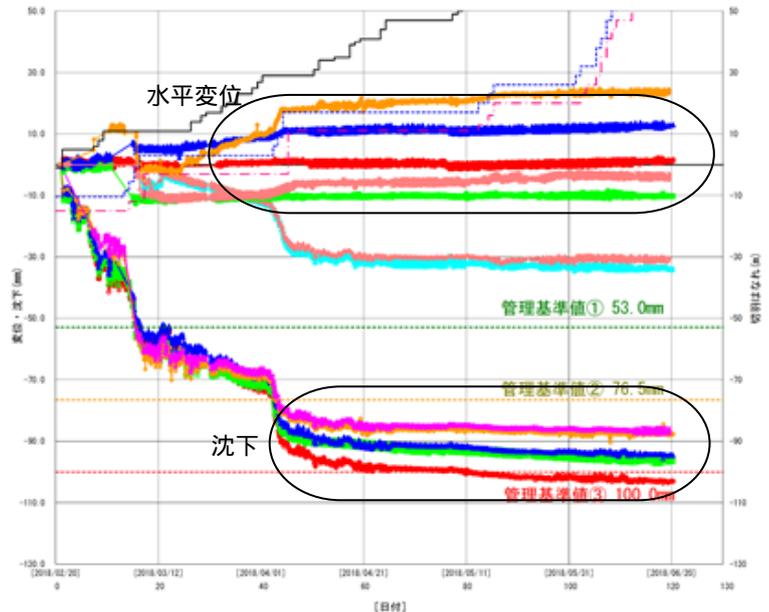
図-4 A計測結果(最大変位発生断面=TD 18.0m)

トンネル掘削を開始するに先立ち、24時間地山の変化を把握することが重要であると考え、トンネル坑内と地表面の変位を自動計測するシステムを構築した。さらに、無線LAN通信設備を導入し、スマートデバイスによりリアルタイムで計測結果を確認できる体制を整えた。なお、掘削開始時における管理基準値は、2次元FEM解析における地山の变形係数から、直接ひずみ制御法により設定した。計測は、6m間隔で内空変位及び天端沈下計測を実施した。図-4に最大変位発生断面での計測結果を示す。事前解析結果では、最大50mm前後の天端沈下と考えていたが、約2倍の変位量が確認され、天端部・鏡面の崩壊が懸念される状況となった。このため、事前解析の諸条件を見直し、応力開放率や变形係数の再評価を行った。また、各施工ステップにおける変位の割合を確認すると、下半掘削時の変位量がもっとも大きい結果であることが判明した。

計測結果及び解析を照査し、本トンネルは上下半掘削による天端沈下及び脚部沈下が卓越する傾向にあることが判明したため、沈下抑制対策として以下の対策工を順次採用した。

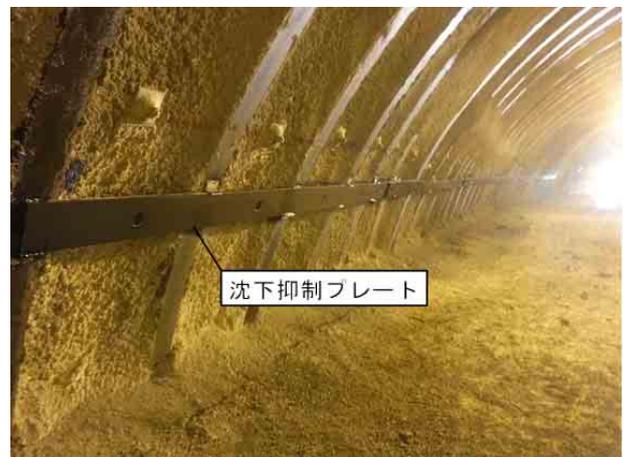
未固結地山における沈下抑制対策としては、支保工脚部の補強が数多く検討され、施工実績も多い。本トンネルにおいても、掘削断面の大きさから、上半脚部の支持地盤が欠落することによる沈下が大きくなったものと推測できる。

写真-1 沈下対策(補強プレート)

- ①早期併合(ベンチ長L=14m→ベンチ長L=10mに短縮, 下半・インバートを早期に施工)
- ②沈下抑制工(補強プレートとロックボルトによる沈下対策(写真-1))
- ③鏡面補強工(配置パターンの見直し, 施工本数の再検討)

早期併合はトンネル内空の安定に大きく寄与するものであり、本トンネルにおいても変位収束の早まる傾向が確認できた。補強プレートとロックボルトによるトンネル軸方向への連結は、一般的に箱抜き等に使用される補強を応用したものであるが、下半施工時の沈下抑制には一定の効果が確認できた。さらに、鏡補強工は、対象地山が砂質主体であり、鏡補強管の間から小崩落が度々確認されたため、本トンネルに適合する打設パターンが必要と判断し、数シフトをかけて配置の変更を行うことで、適切な本数と打設パターンを選定した。
