矢板工法トンネルにおける出水対策

西松建設株式会社 宮古出張所 正会員 寺西 淳次
 西松建設株式会社 土木設計部 正会員 大谷 達彦
 沖縄総合事務局 宮古伊良部農業水利事業所 祖父江 久徳

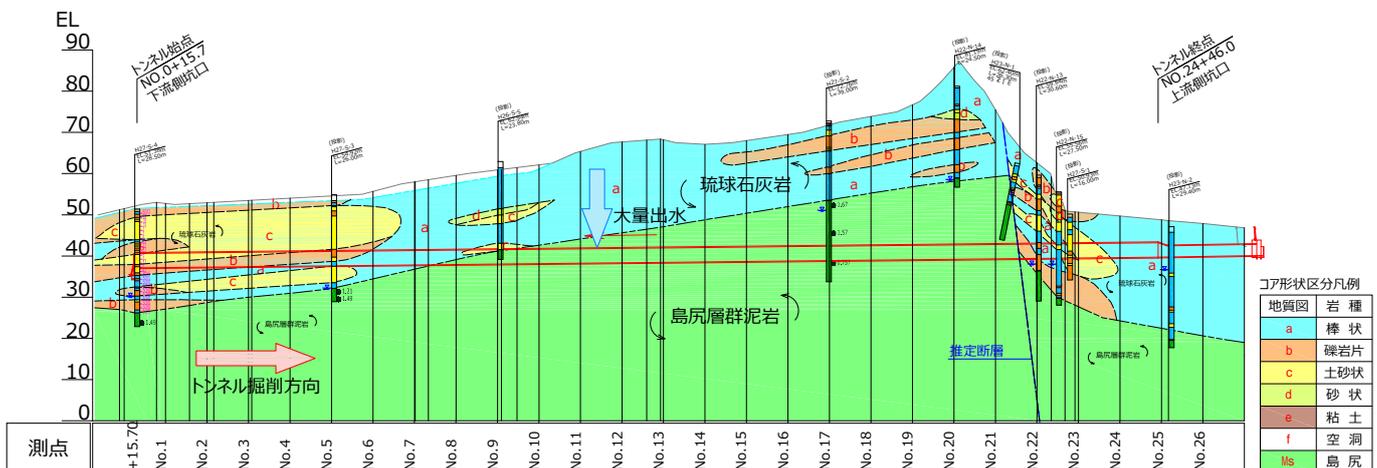
図 - 1 地質縦断図

本トンネルの地山は基盤岩となる島尻層群泥岩(以下「泥岩」と称す)とそれを覆うように分布する琉球層群琉球石灰岩(以下「琉球石灰岩」と称す)で構成されている。図-1の地質縦断図に示すとおり、トンネル掘削起点となる下流側坑口からは複雑に性状変化する琉球石灰岩層から泥岩との層境の掘削を進めることとなり、この透水係数の大きく異なる層境部の掘削における湧水の発生と水の影響による泥岩の劣化は施工上の課題の一つであった。

琉球石灰岩の区間は、透水性が高いため降雨に影響してトンネル内に湧水が発生した。その後、泥岩との層境では泥岩が徐々に切羽の下方から出現してきたが、境界から 1.5m 程度は泥岩の風化が進み黄褐色に変色が見られた。層境には滴水程度の地下水が存在し、泥岩が泥濁化する状況が続いた。図-1の当初の地質縦断図と通りに、測点 No7+20 付近でトンネル断面下方に出現した泥岩は起伏しながらも徐々に切羽内に占める割合を増やし、No8+45 付

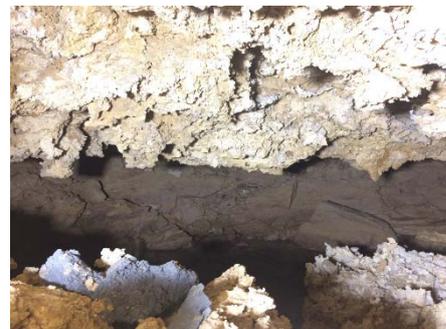
写真 - 1 空洞発生状況

近でトンネル断面全面が泥岩となった。しかし、それ以降も層境が起伏して切羽天端に琉球石灰岩が繰り返し出現したが、No10+30 付近で黄褐色に変色した風化泥岩層を抜けて全面が新鮮色の泥岩となり、湧水量は減少してきていた。ところが No11+10 において再び風化した泥岩が切羽天端に出現すると、風化泥岩は急傾斜で下がり、切羽の半分を占め、天端の風化泥岩が 2m 程抜け落ちて、泥岩層と琉球石灰岩層の間に大きな空洞が出現することとなった（写真 - 1）。

空洞は大きく、そのままでは掘削を進められない状況であったため、一旦空洞対策として高発泡ウレタンによる充填を行い、掘削を進めた。しかし、この層境の空洞内には地下水脈といえる水の流れがトンネル天端を横断方向に流れており、その後の台風に伴う大雨時に、切羽から大量出水が発生するにいたった（写真 - 2）。

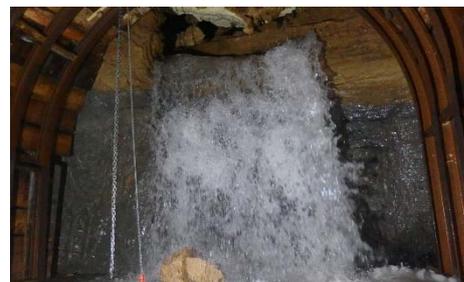
写真 - 2 大量出水状況

台風による大量出水により、トンネル掘削区間が水浸しとなり、水による劣化が著しい泥岩路盤は泥濘化を引き起こした。

出水対策は、本トンネルが小断面の矢板工法であるため、使用機械も材料も制限される中、大部分を人力による作業に頼りながらも、大胆に段取り替えを行い実施した。泥岩路盤区間の泥濘化対策として、全線の軌条設備を撤去した後、泥岩路盤のセメント改良とアンダーレーンの増設、仮設排水路を設置することとした（図 - 2）。また切羽への対策として切羽の手前から導水迂回坑を設置し、切羽の水の切り回しを行った（写真 - 3, 4）。切羽で発生した湧水は琉球石灰岩と泥岩の境目、泥岩の表面を流れていたため、導水坑の掘削は層境の空洞に出るところまで実施し、その後に水脈を導水坑に導くことで、横坑の施工中に湧水を引き込む可能性を低く抑え、安全な施工を行うことにした。また、本トンネルが排水トンネルであること、湧水最大流量 2t/min 程度に対し本トンネルの計画流水量が 18.27t/sec(1096t/min) と十分に上回る排水能力を有することもあり、完成時でも本坑内に水を引き込むこととした（写真 - 5）。
