大量湧水を伴う風化花崗岩におけるトンネル施工実績

独立行政法人 鉄道建設・運輸施設整備支援機構 高原英彰 本田宣之
鹿島建設(株) 正会員 田中久人 森下慶一 ○杉本康平

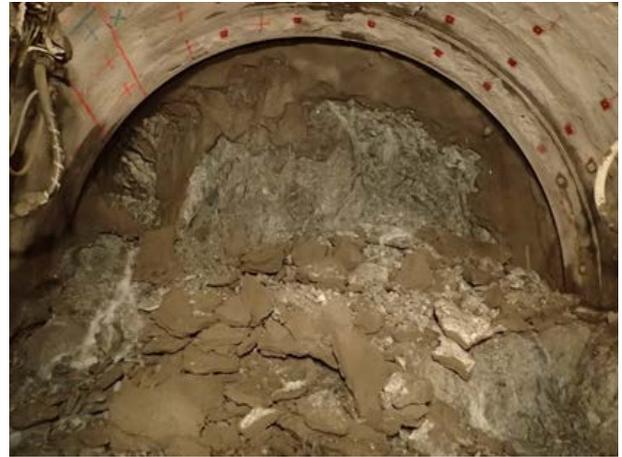
写真-1 切羽崩落状況 (T.D. 2, 899m)

T.D. 1, 800mでの前方探査ボーリング調査結果より、粘板岩から花崗岩への変化が確認された。数十m毎に、強風化した破碎質粘土と硬質な状態を繰り返す花崗岩の弾性波速度は、2.2~5.1m/sと振幅が非常に大きい。そのため、粘板岩区間では支保パターンの変更が6回/1,800mだったのに対し、花崗岩区間では58回/2,000mもの変更を行っている。地質別の月進は粘板岩で平均131m、花崗岩で78mであり、花崗岩区間では粘板岩区間に対し60%程度の進行にとどまった。当初懸念していたように進行を妨げる最大の問題は、花崗岩区間での大量湧水・破碎質粘土による切羽崩落であった(写真-1)。

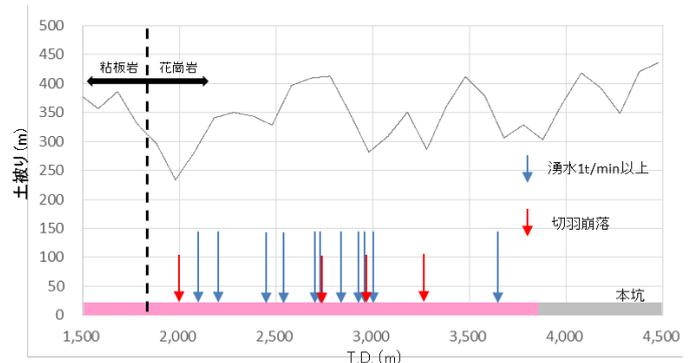
本坑は、土被りが最大440mと厚いものの、図-1に示すように大量湧水や粘土化した切羽の崩落の多くは、地表面の沢や集水域を構成する急峻な地形の直下など水の通り道となりやすい箇所を確認された。特に、沢に近づくと崩落まで至らなくとも粘土化した花崗岩が頻繁に見られた。

図-1 大量湧水および切羽崩落箇所

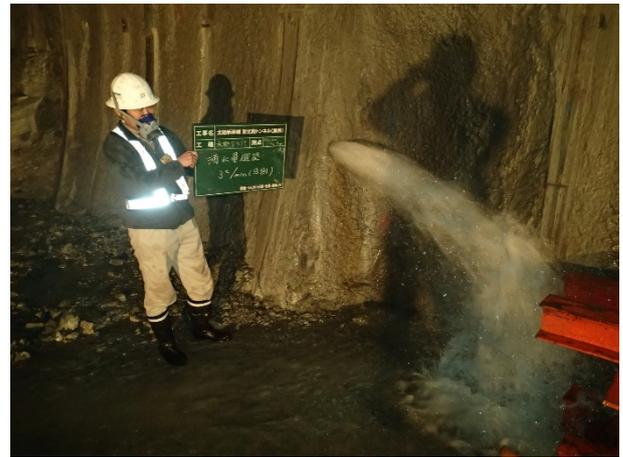
写真-2 水抜きボーリング湧水量 (3t/min)

T. D. 1, 800mで花崗岩区間に転じた後も順調に掘削は進んでいたが、T. D. 2, 000m付近で破碎質粘土が出現した。それ以降では前方の地質・湧水把握および地下水位の低下を目的とし、全線で前方探査水抜きボーリング（二重管 $\phi 101-65\text{mm}$ 、 $L=120\text{m}$ 、保孔管として SGP 管 $\phi 40\text{mm}$ 有孔管使用）を 20~30m ラップさせて施工した（写真-2）。削孔角度を大きくすると掘削方向から離れてしまうため、横向き角度は 10 度、水平に近づけ水位低下効果を高めるため、上向き角度は 1 度とした。ボーリング結果と削孔検層を組み合わせることでより正確な地質の把握が可能となった。これまでの水抜きボーリングの実績では全 33 回（削孔延長：3420.8m、平均削孔長：104m/回）で、1t/min を超す大量湧水は 8 回あった。

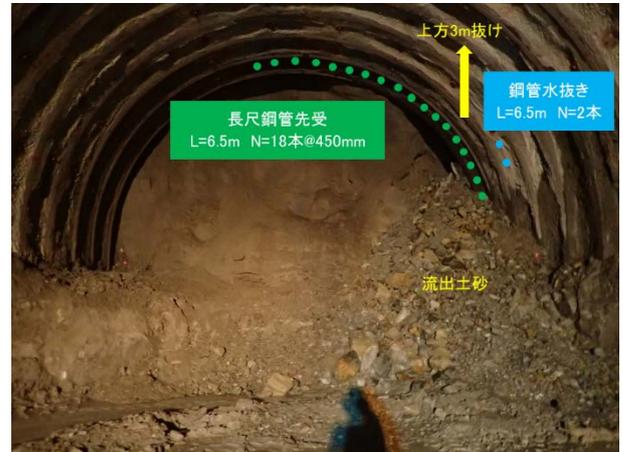
写真-3 切羽状況 (T. D. 3, 275m)

T. D. 3, 275mの切羽では 0.5t/min の湧水により粘土分を多く含む地山が流出し、右肩で上方 3m 程度の抜け落ちが発生した（写真-3）。流出土砂を吹付けで抑え、切羽支保工の 2 m 手前より湧水部分に対して鋼管水抜き 2 本（ $L=6.5\text{m}$ ）を実施し導水を行った後、BH で土砂を掻き出す作業と抑え吹付けを複数回行うことで流出を収束させた。充填式 FP ではこれ以上の崩落を支えきれない可能性があったため、ループを形成して抜け落ちを防ぐとともに水抜きを兼ねて、天端から右肩部にかけて鋼管（ $\phi 76.3\text{mm}$ 、先頭管 3.5m+中間管 3.0m=6.5m、18 本@450mm）を打設し、掘削を進めることができた。
