## 中部横断自動車道 下部温泉早川 IC～六郷 ICにおける工事からのフィードバック

### ～設計から供用開始まで効率的に行うために～

中日本高速道路株式会社 南アルプス工事事務所 正会員 ○菅 浩亮 非会員 篠田 貴  
国土交通省 関東地方整備局 甲府河川国道事務所 非会員 星野 実

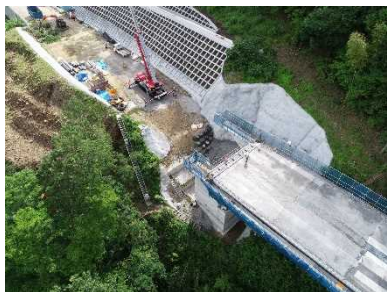
①地山ラインで橋台土留めの設計がされている事が多かった。橋台施工の際に床付け、周辺余掘りにより地山形状が保持されている事はまず無い。そのため、掘削ラインを考慮して補強土壁やブロック積みなどの橋台端部設計を行う必要がある。工事受注者による設計照査で判明した場合、修正設計により施工着手に長い場合数か月程度時間がかかる事もあった。

写真-1 橋台周辺の余掘り

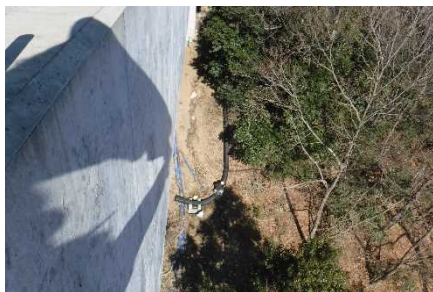
②山岳部に施工される橋台の排水、流末整備において U 型側溝などで設計されることが多かった。1:1.5 以上の斜面も多く、人力での施工にも限界があり、現地合わせで構造変更が必要な場面が多かった。修正設計で時間がかかる場合も多く、急峻な地形の場合の排水設計については考慮が必要だと感じた。

写真-2 斜面での排水施工状況

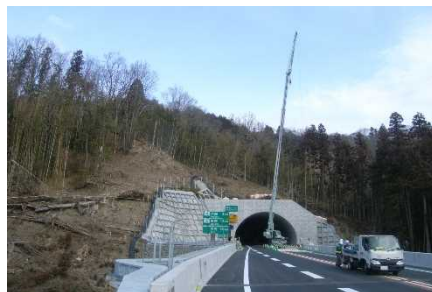
③供用開始後の危険防止の為に、用地境付近の倒木対策を行ったが、供用直前での倒木対策となった。その為、舗装工事、施設工事が最盛期の中、トンネル坑口や切土箇所周辺でラフタークレーンが片側車線若しくは全車線塞ぐ格好になる。供用前はタイトな工程で施工が進む事も多いため、倒木対策は切土着手の時点で対応する事が全体工程の短縮にも繋がると考える。また、舗装後の大型クレーンでの伐採は、舗装の損傷も懸念される。この為、事業工程に切土工事と併せて倒木対策を組込む事、それまでに倒木対策の設計を行う事が必要だと思われる。

写真-3 TN坑口での伐採状況

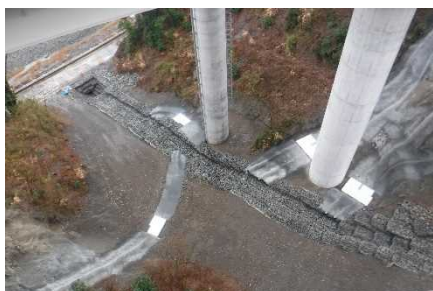
①上部工排水設計と流末排水設計が別々に設計されている場合、各下部工排水に流末が設計される場合がある。下部工毎での油水分離柵管理は現実的ではない。設計照査での判明で手戻りとなるので、長大橋や IC 橋など流末

箇所が点在する場合は油水分離枡を統合する事で管理の効率化に繋がると考える。

写真-4 油水分離枡集約状況

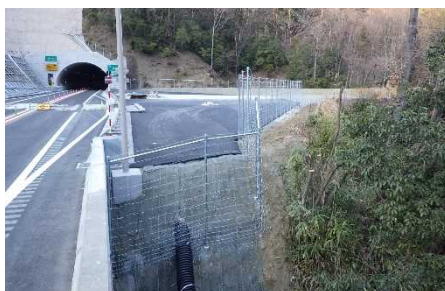
②立ち入り防止柵、法面点検階段や TN 坑口点検階段などは供用開始後の管理を見据えて設計業務を進めないと取りこぼされる場合がある。立入防止柵設置においてはシカなど大型動物のみならず、小動物などの進入を防止する設計、詳細点検が出来るように法面や TN 坑口に点検階段を設置することや端部の防草対策・法面仕上げについては管理の経験が少ないと設計の段階で気付くことは難しい。道路管理の経験者による設計項目の積み上げや精査が必要である。

写真-5 立入防止柵施工状況

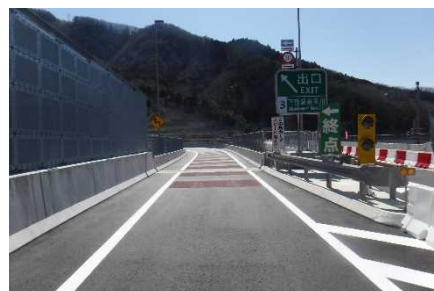
③関係機関との現地立会いにより安全対策を要望される場合がある。関係機関では事前に図面確認済みでも、安全対策の最終確定は現場で行われる。事前に設計する事は過大設計に繋がる恐れもあるが、発注者にて過去の開通路線における要望事項を整理して設計に反映するか基層施工の段階で、警察や消防から現場臨場の上、確認を求める事が追加施工を開通直前で必要以上に生じさせない為に必要だと考える。今回開通区間ではオフランプの線形、縦断勾配がきつい箇所において薄層舗装の追加や減速注意喚起看板などが要望された。材料手配や工場制作を考慮して1ヶ月以上前に現場確認する事が望ましい。

写真-6 関係機関要望事項対応状況

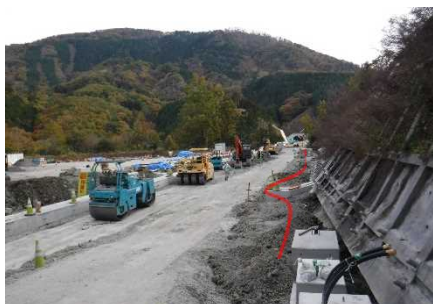
①土木の詳細設計と施設の詳細設計がリンクしていないと構造物の取り合いで手戻りが生じる場合がある。例えば、集水枡を避けるために通信管路の埋設位置の切り回しが多発し、施工位置確定するまでに時間を要したケースがあった。その他にも切り回すことで埋設シートと管路の位置がずれ、ガードレール支柱の建込み時の管路損傷リスクが伴うので、詳細設計時に考慮されることが望ましい。

写真-7 管路(赤線)の切り回し例

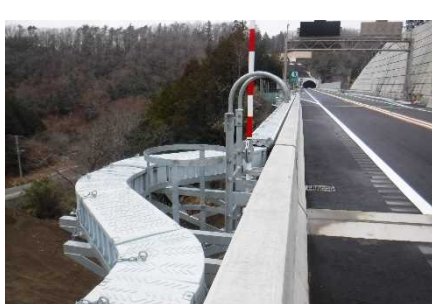
②橋梁詳細設計と管路詳細設計がリンクしていないため、橋梁完成後に管路条数の不足が判明する事があった。その場合、軽量ダクトなど外付け対応とならざるを得ないが、検査梯子の迂回が生じるケースもあり、指示金物やその設計により管路工の着手に時間を要する場合があった。

写真-8 付属物同士の取合い状況
