目安箱による市町村が管理する既設橋梁の維持管理支援 —奈良県東吉野村への支援事例—

災害科学研究所 正会員○東山浩士 古市 亨
近畿建設協会 正会員 和田 實 先本 勉 久保元生
東吉野村 浦田和弥 岩本克之 丸山雅司

3. 東吉野村が管理する市場橋

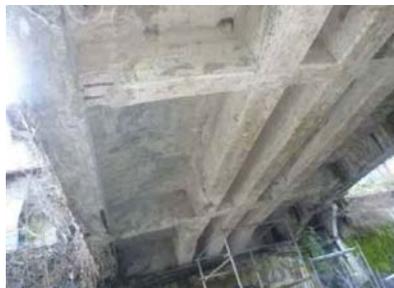
図1 市場橋の下面

主桁および床版下面にコンクリートの浮き・剥離、鉄筋露出が顕在化しているため、補修工事を実施することになった。補修工事実施にあたり、詳細調査として、外観観察、はつり調査、鉄筋探査、外桁側面から採取したコアによる圧縮強度試験、中性化試験、塩分濃度試験が実施されていた。これら詳細調査の結果は以下の通りであった。

外観観察から主桁には豆板が多く見られ、一部の鉄筋では断面減少が生じている。圧縮強度はG2桁で 26.3N/mm^2 、G5桁で 33.5N/mm^2 であり、道路橋示方書の設計基準強度を満足していたが、中性化深さはすでに鉄筋位置を越えており、鉄筋腐食が進行す

る環境にある。さらに、G5 桁では鋼材腐食発生限界濃度を越える塩化物イオン量が鉄筋位置より深いところまで浸入しており、橋面に散布された凍結防止剤が雨水とともに地覆部あるいは床版に発生している貫通ひび割れから浸透していると考えられる。

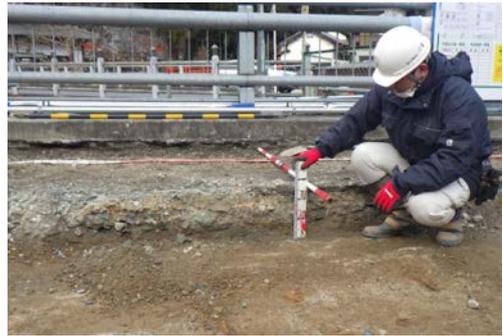
目安箱への要請を受け、現地調査を実施し、次の事項を確認した。①床版上面に敷設されていた砕石は前後の道路とのレベル調整が目的で、これまでに何らかの理由により道路が嵩上げされた可能性がある(図2:当初設計では採石は考慮せず)。この砕石の敷設の影響により、床版上面には部分的に砂利化に似た変状が生じており、さらに、床版上下面からの観察によりコンクリートに使用されている骨材種(川砂利, 砕石)が異なっている可能性がある。②本橋は石積橋台上に設置(図3)されており、試掘調査を実施した結果、パラペットは設けられていない。③主桁を含む床版下面の損傷は断面修復工がすでに終了しており、現状を確認することができなかった。④奈良県からの移管前に地覆及び高欄が取り換えられた。

図2 床版上面の砕石状況

現状では、すでに下面からの補修が終了していたことから、今回は上面からの対策について最低限必要と考えられる次の対応方針案を示すことにした。①床版上面の脆弱化したコンクリートを上側鉄筋の裏側まで破碎機等で切削除去(本来はウォータージェットで除去するのが望ましい)、表面処理を行い、鉄筋には防錆処理を施す。②増厚コンクリート(厚さ5cm以上:強度30N/mm²)を打設することを提案するが、旧コンクリートとの付着を確保するために樹脂接着剤を塗布する。③床版防水工(塗膜系)を塗布後(図4)は、防水層との一体化と砕石材敷設による防水層の損傷を防ぐために、防水層上に基層と同様のアスファルト舗装を敷設することを提案した。また、今後の維持管理とその留意点として、今回の補修対策は抜本的とはいえない対策も含まれていることから、定期点検のみならず、短期の点検を実施していくのが望ましい。また、塩化物イオンを含んだ状態であることから今後補修材近傍でのマクロ腐食やコンクリート浮き・剥離が進行する可能性が高い。これらに注意した点検の実施が必要であ

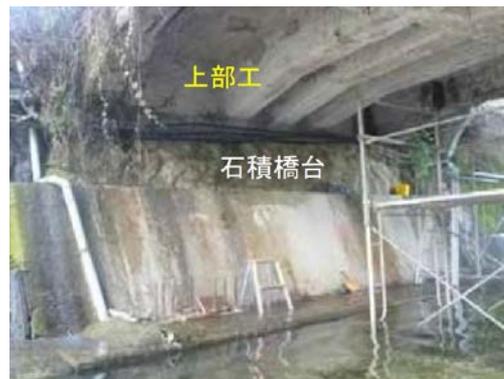
図3 石積橋台

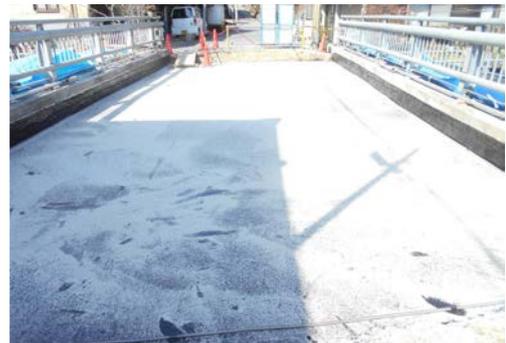
図4 防水層設置後
