ある重交通路線の橋梁損傷と維持管理に際しての一考察

(株)エイト日本技術開発 正会員 ○中村 圭秀
 (株)エイト日本技術開発 正会員 小野 和行

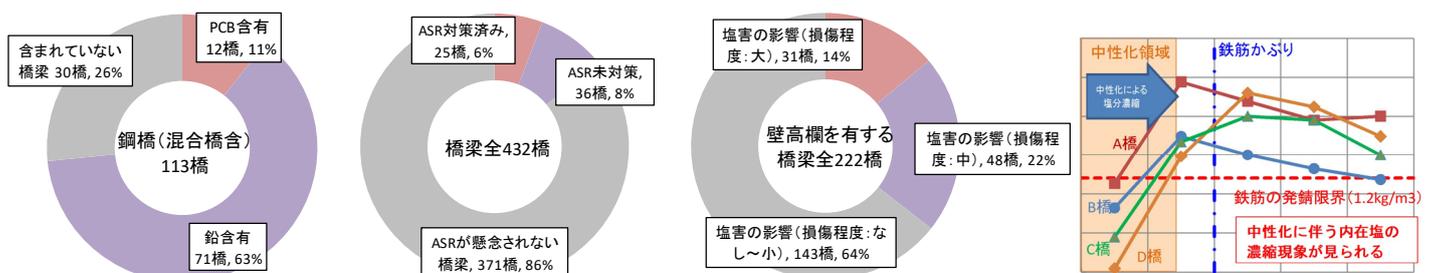
図-1 PCB を有する橋梁 図-2 ASR 損傷が懸念される橋梁 図-3 塩害損傷が懸念される橋梁 図-4 内在塩の塩化物イオン状況

(1)PCB を有する橋梁の状況 図-1 は、塗装履歴の塗装塗替え年及び、現橋塗膜調査結果から対象橋梁の塗膜状況を整理したものを示す。これによれば、旧塗膜に PCB の含有が疑われる橋梁は鋼橋全体の 11% (12 橋) である。なお、塗料においては主に昭和 40 年代 (1965 年～1974 年) に製造された塩化ゴム系塗料に可塑剤として用いられており、PCB 特別措置法 (平成 13 年施行) にて平成 39 年 (2027 年) までに処理することが義務付けられている。

(2)ASR 損傷が懸念される橋梁の状況 図-2 は、過年度点検調査書において ASR が懸念される損傷が指摘されている橋梁 (61 橋) を整理したものである。これによれば、現時点で対策未実施の橋梁は全体の 8% (36 橋) である。

(3)壁高欄に塩害損傷が懸念される橋梁の状況 図-3 は、過年度点検調査書において内在塩の影響による損傷が懸念される橋梁を整理したものを示す。これによれば、壁高欄を有する橋梁のうち損傷程度の大きな橋梁は、14% (31 橋) である。なお、当該 2 路線は沿岸部より約 3km 程度であり、一般的に飛来塩分量が少ない比較的穏やかな環境で、図-4 に示す塩分含有量試験結果からも内在塩による塩害損傷であることがわかる。

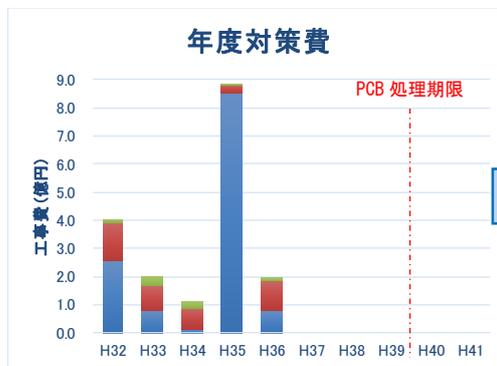
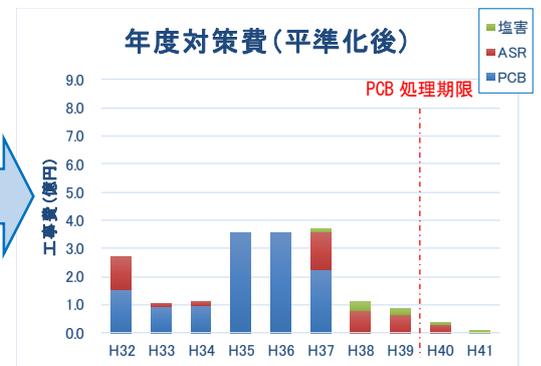
3. 維持管理計画 今回対象とした対策は、法令準拠 (PCB), 構造物耐久性 (ASR), 第三者被害予防措置 (壁高欄の塩害) の観点から早急に対策を行う必要がある。そこで、抽出した橋梁に対して必要となる対策工法を表-1 に、その対策費を図-5 に示す。これによれば、今回の対策総

工費は約 18 億円となる。その中でも、PCB を有する旧塗膜の除去・運搬・処理方法は法令で厳しく取り扱いが定められているため対策費が高額となり、対策総工費の約 7 割を占めることになる。なお、各対策方針については、

今回抽出した橋梁の維持管理計画を考えていくにあたり、LCC 最小化による対策総費用の最適なシナリオを検討する必要がある。さらに事業計画においては単年度会計制度による予算制約があるため、年度毎の維持管理コストの平準化が求められる。そこで、5 年毎に実施している橋梁定期点検の結果を受けて橋梁毎に補修設計、補修工事を行うことが事業費の最小化に有効であると考え。そこで、図-6 に橋梁毎の対策工事費を平成 30 年度以降の橋梁定期点検実施時期をベースに点検実施年から 2 年後に工事を実施したと想定した年度毎の対策費の推移を示す。さらに、図-7 には、定期点検実施時期ベースだけでは工事費が集中する年度ができるため、表-2 に示す対策毎の優先順位により平準化を行った対策費の推移を示す。平準化を行った結果、年度毎にバラつきは見られるものの各年の最大事業費は約 3.5 億円となる。
