## 継続的な橋梁維持管理を見据えた直営補修の検討

上山市建設課 正会員 ○柏倉 義誉, 武田 秀人

## 2. 継続的な橋梁維持管理方法のための直営補修

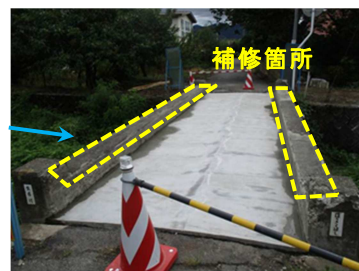
写真-1 補修実証橋梁

補修箇所は架設から59年経過したRC桁橋の主桁（上流側・下流側）及び床版下面である。凍害により、はく離及び断面欠損が発生し、今後も欠損部の損傷の進展・拡大が懸念された箇所である。主桁の補修については、上面のはく離している箇所をピックやドリルを使用してはつり、整形し、清掃、プライマー塗布（鉄筋露出部は防錆材塗布後）を行った。下流側の断面補修は、ミキサーにより混練した高性能材料の密着性を高めるため下地塗りをを行った後に、塗り重ね仕上げを行った。上流側の断面補修は、スコップで練混ぜた市販品材料を同様に塗り重ねて仕上げた。そして、直射日光や急激な乾燥を防ぐため、濡れ布により養生を行った。床版下面については、主桁同様のはつり～プライマー塗布作業後に、高性能材料を粗付後に、補修材がだれないよう、数回に分けてコテにより塗り重ねを行った。補修作業は10人により作業を分担し、約7時間で完了した。

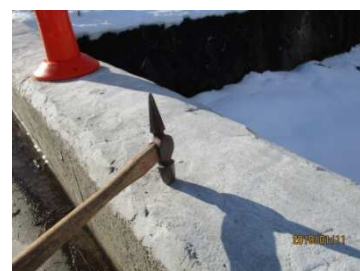
写真-7 主桁(下流)モニタリング

実証後、補修箇所の状況を観察するため、1か月毎に目視及び打音調査により状況確認を行った。その結果、主桁及び床版下面の補修材料は正常に硬化していた。市販品材料の仕上がりは良好であったが、高性能材料を使用した主桁は、材料を薄く擦り付けた部分に補修断面厚さの不均一に起因すると推定されるひび割れが発生していた。今後も定期的にモニタリングを実施し、補修箇所の再劣化の有無を確認するとともに、発生したひび割れの進行性及び防水性を注視する。
