神崎川河口部付近における鋼矢板護岸の腐食調査

株式会社 日本インシーク 正会員 〇安井 章雄 株式会社 日本インシーク 向本 敏美 大阪府西大阪治水事務所 神崎川出張所 高橋 昇三 大阪府西大阪治水事務所 神崎川出張所 岡田 吉弘

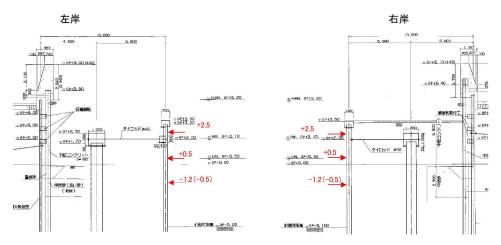
図-2 測定断面

調査は、図-1に示す神崎川の中島大橋から下流 1.1 km 区間の低水護岸で行った。最下流部は、河口から 1.6 km 上流に位置する。図-2に示すように肉厚測定は、気中、潮間帯部、水中の 3 箇所、矢板の凸凹部の左右両岸において 14 箇所で行った。測定方法は、超音波厚み計を用いて 1 箇所について 5 点の計測を行い、その平均値を肉厚とした。腐食量は初期肉厚からの減少量で算出し、腐食速度は腐食量を竣功からの経過年数で除した値である。矢板仕様は1 V型と ϕ 1016 鋼管矢板であり、表-1に示す電気防食と被覆防食が用いられている。
