## 地下鉄トンネルにおける塩害対策区間の劣化状況に関する一考察

(株)メトロレールファシリティーズ 正会員 ○武藤義彦 工藤啓士朗 小松正典

東京地下鉄(株) 野口正則

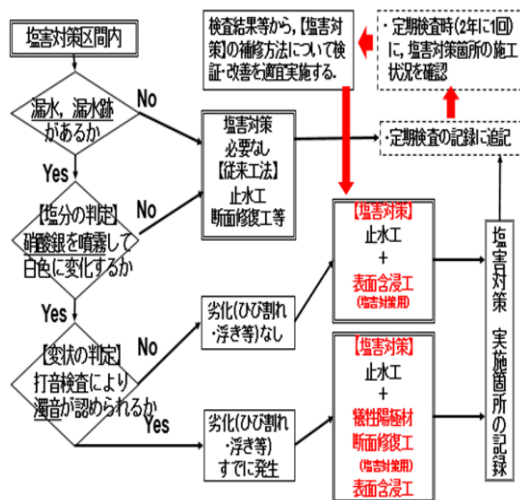
図-1 塩害対策実施箇所のフロー

感潮域河川下や沿岸部に位置するトンネルでは、塩分を含んだ漏水がトンネル内面からコンクリート内に浸透し、鉄筋腐食による劣化が発生することがわかった。塩害対策の補修を行う前の調査として、漏水および漏水跡の箇所に硝酸銀溶液を噴霧し白色に変色する範囲について塩害対策の補修を実施することとした(図-1)。白色に変色したコンクリート表面に打音検査を行い、濁音がある範囲は鉄筋腐食による被りコンクリートの浮きがあることから、劣化部分の撤去、鉄筋のケレン、犠牲陽極材の設置、断面修復材による補修、表面含侵材の塗布を、清音である健全な範囲についてはコンクリート表面に表面含侵材の塗布のみを行うこととした。

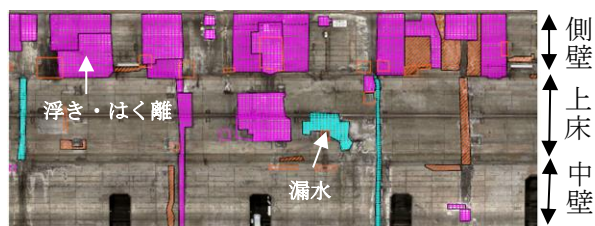
写真-1 可視画像データの一例

塩害対策工事を実施した中で補修箇所が多い3区間を選定し、工事前における検査および補修等との相関関係について調査を行った。2009年に撮影したトンネル壁面の可視画像（写真-1）から断面修復等の補修箇所を抽出し、その補修箇所が今回の塩害対策工事で再び補修されていれば再劣化したこととなる。その結果、通常の補修方法（断面修復、止水工のみ）で施工した箇所のうち多くが5割以上の割合で再劣化が発生し、塩害対策による断面修復を行っていることがわかる（表-2）。箇所ごとに補修後の漏水発生状況が異なることが影響していると考えられるが、漏水により鉄筋が腐食しコンクリート表面が劣化した箇所は補修を行っても再劣化を繰り返す可能性が高いことがわかった。鉄筋腐食等の劣化が起こる前に、漏水が発生した段階で早めの止水工による補修が構築の劣化を抑えることになると言える。

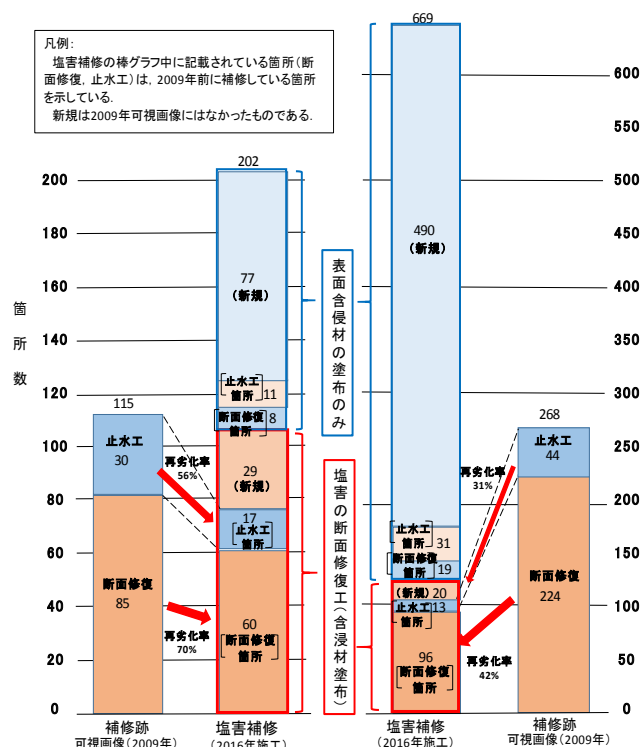
図-2 亀島川区間の補修再劣化率

また、最も補修箇所が多い亀島川区間における劣化の状況をさらに詳細にみることにした（図-2）。可視画像の調査および塩害対策の実施における補修の箇所数に加え、補修面積による比較を行った。補修跡の断面修復箇所は止水工より再劣化し、塩害対策の断面修復を行う確率が高いが、全ての断面修復の範囲は行っていないことから塩害補修の面積は抑えられていることがわかる。塩害補修は新規の表面含侵材の塗布が多いが、漏水の塩分濃度に対する予防保全として実施していることとなる。
