UAV 測量による構造物の沈下管理事例～カヌー・スラローム会場整備工事～

(株)鴻池組 本社 土木事業総轄本部 技術本部 土木技術部 正会員 ○井ノ崎 郁弥 正会員 國富 和眞
 鴻池・西武・坪井建設共同企業体 カヌー・スラローム会場整備工事 安田 裕輔 笠松 祐二
 東京都 東部公園緑地事務所 工事課 河重 貴之

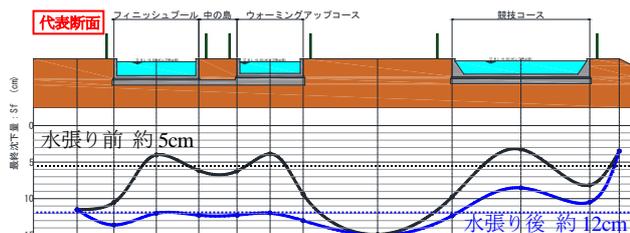
図2 代表断面における圧密沈下分布

東京都が整備を進めているカヌー・スラロームセンター（東京都江戸川区臨海町6丁目1番1号）は、日本初の人工カヌー・スラローム競技場である（図1）。建設位置の地盤は、埋戻し土と有楽町層粘性土が主体の軟弱地盤であり、設計時には競技コース周辺盛土や水張り等の荷重増加による躯体の圧密沈下として、水張り前で約5cm、水張り後で約12cm程度の値が予想されていた（図2）。

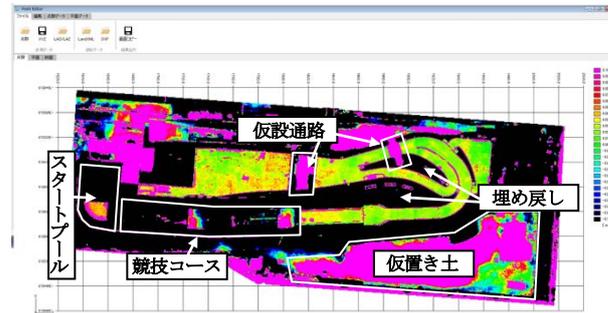
図3 第4回 2018年8月30日 ヒートマップ(+0.1m~-0.1m)

ヒートマップの一例を図3(第4回空撮結果)に示す。ヒートマップの色表示は測定値と設計値が一致する±0.0m付近が緑色、測定値が設計値より高い範囲については黄色からピンク色、逆に低い範囲については青色から黒色を示す。上限値である+0.1mより標高が高い範囲については、一様にピンク色を示すため、図3では仮置き土がある範囲や工事用の仮設通路となっている範囲はピンク色となっている。一方、下限値である-0.1mよりも標高が低い範囲については、一様に黒色を示すため、図3のスタートプール、競技コースなど躯体底版のコンクリート打設が完了していない範囲、埋め戻しが完了していない範囲は黒色となっている。このようにヒートマップの色表示の変化に着目して競技場躯体の沈下挙動をみることにした。

圧密沈下挙動の監視結果の一部を図3～図6に示す。第1回空撮(図4)は、完了しているウォーミングアップコース(丸印の範囲)にて行った。躯体の高さは設計高より数cm高い結果が得られている。第4回空撮(図3)および第5回空撮(図5)では、設計高に近い緑色を広い範囲に確認できる。また、第8回空撮(図6)では、完了している躯体の高さは全体的に設計高よりやや高い黄色が目立っている。今回の測定では、躯体高の測定値はまず設計値より高い値が得られ、途中で設計相当の高さに、そしてその後また高い値が観測されている。地盤の隆起は考えにくいため、この現象は空撮による三次元地形データのバラつきがヒートマップに現れていると判断でき、累積的な沈下は発生していないと考えられる。これを確認するために、二次元断面上で点群データと設計断面との重ね合わせを行った(図7)。これより点群データによる躯体形状(底盤上面)は設計にほぼ一致しており、今回の空撮結果からは、累積的な沈下は発生していないことが明確になった。

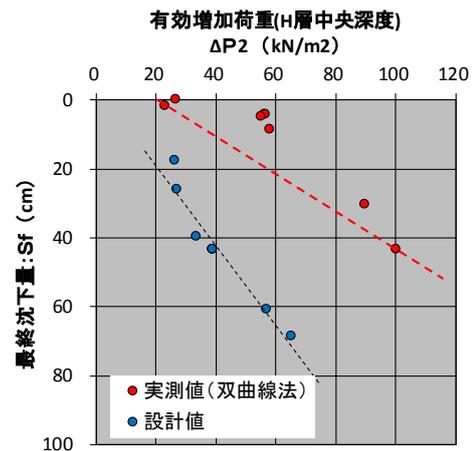
図8 増加荷重と最終沈下量の関係(プレロード盛土沈下実績)

本工事では、競技コースを対象にプレロード盛土を実施しており、その時の沈下対象層の増加荷重と最終沈下量の関係(図8)を利用して沈下補正すると、ウォーミングアップコース付近の沈下量は水張り前で0cm、水張り後で約2cmになる。水張り前の現時点では沈下が発生しないことになり、UAVによる躯体の沈下挙動の監視結果と整合している。今回の検証では、UAV空撮の精度以下の挙動であったため測定結果はバラつきとして現れたが、精度以上の挙動がある場合には、面的な管理として有効な手法になり得ると考える。ただし、圧密沈下特性のバラつきも考えられ、今後の水張り時においては、局所的に想定以上の圧密沈下が発生する可能性も考えられるため、継続して躯体の鉛直方向変位をUAV空撮により観察する予定である。
