## UAV と赤外線カメラによる橋脚ひび割れ等調査の現場適用性評価

株式会社奥村組 正会員 ○山田三洋 金和寛 筒井祐貴 田邊裕之  
 株式会社パスコ 正会員 堺浩一  
 有限会社スギテック 杉山和也  
 本州四国連絡高速道路株式会社 村井俊之

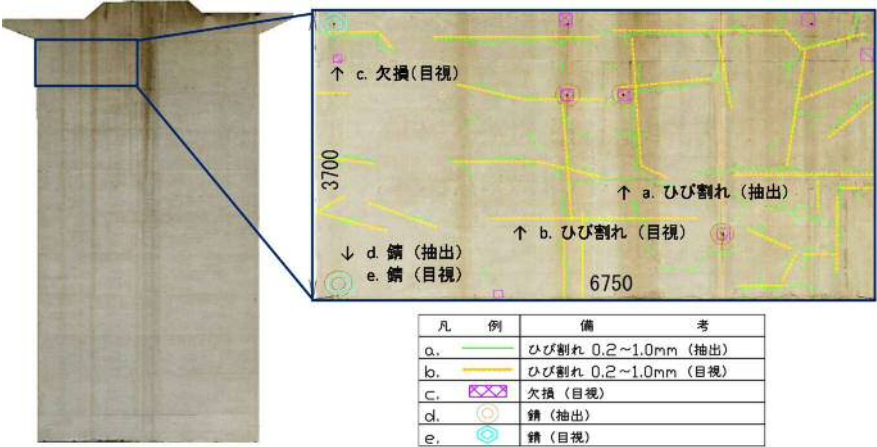
図-3 ひび割れ・欠損・錆の解析結果図

抽出と目視調査の数量表を示す．抽出率は，抽出数量を目視数量で除して算出した．図-3 にひび割れ・欠損・錆の解析結果図を示す．図-3 の a.線は画像診断によるひび割れ（幅 0.2-1.0 mm），b.線は目視調査によるひび割れ（幅 0.2-1.0 mm），c.は目視調査による欠損，d.は画像診断による錆，e.は目視調査による錆を示す．ひび割れは 36,899 mm 抽出されたのに対し，目視では 32,000mm 確認され，抽出率 115%であることから，画像診断と目視調査の結果は一致している．欠損は橋脚表面の破損によるものとし，画像診断では抽出はされなかったが，目視では 8 箇所，合計 0.006 m<sup>2</sup> 確認された．1 箇所あたりの欠損面積は平均約 0.001m<sup>2</sup> であり，オルソ画像からの判定は難しかったと考えられる．錆は，既設コンクリートの金属製セ

パレーター等によるものと思われ，画像診断では4箇所抽出され，目視では2箇所確認された．図-4 に浮きの解析結果図（熱画像）を示す．浮きの抽出はコンクリート表面の温度差で判断し，高温の温度変状部（図-4 の f.）を浮きとした．画像診断では 0.602 m<sup>2</sup> 抽出されたのに対し，目視では確認されなかった．抽出部の橋脚表面には補修跡があり，温度差が生じた部分を抽出したと考えられる．
