## 風化程度の異なる軟岩における泥土圧シールド ロールカッター異常摩耗

| 清水建設株式会社 | 正会員 | ○藤石 忠夫 |

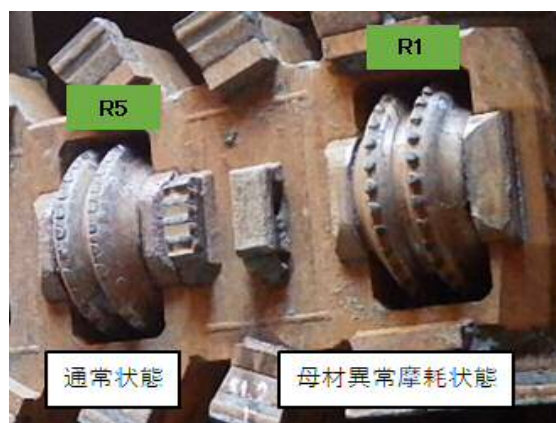
図-3 ローラーカッター異常摩耗

中間立坑到達後にローラーカッターを点検した結果、偏摩耗や超硬チップの異常は無かったが、母材（シャンク材）の異常摩耗が確認された。（図-3）

掘進が進むにつれ一軸圧縮強度が大きくなり、トンネル縦断方向で風化程度が異なる軟岩と想定していた地山は、中間立坑発進側鏡切りにおける観察にて、切羽面水平方向にも風化程度の異なる硬軟互層状の岩盤が分布すると判断した。（図-4）また、中強度岩に挟まれた低強度岩は、ローラーカッターの回転を妨げ、破砕した細粒岩とともに母材（シャンク材）の異常摩耗を引き起こしたと考察した。

工程遅延を回避し、到達までの残り270mを掘進するため以下の対策を実施し、無事に到達した。

(1) 損傷の小さい内周ビットと外周ビットをローテーションして約130m（新品ビット製作期間）掘進し、新品ビットに交換後残りの140mを掘進する。（図-5）

(2) 添加材を、鉱物系から界面活性剤系と水溶性高分子系に変更、添加量を当初の3倍とし、母材の摩耗低減を図る。

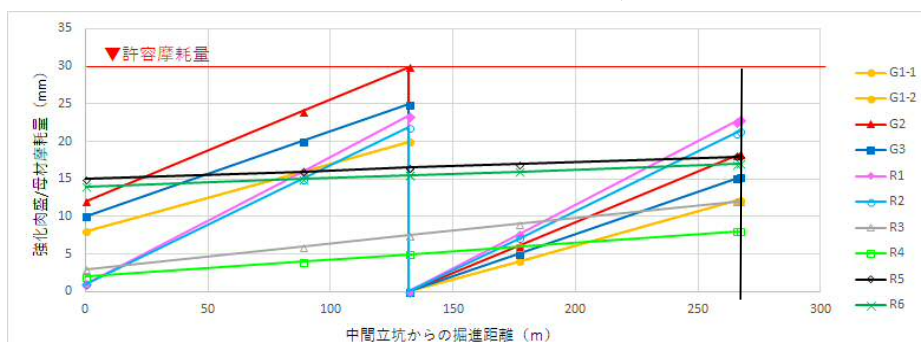
図-5 掘削距離 - 母材摩耗量

再発進後も同じ硬軟互層状の岩盤が続くため、ローラーカッターを追加交換する必要があると判断した。（図-5）
