散水消雪区間のコンクリート鉄道橋における ASR 発生状況と対策工に関する検討

東日本旅客鉄道(株) 正会員 ○土田 詩織
 東日本旅客鉄道(株) 正会員 阿部 雄太
 東日本旅客鉄道(株) 大橋 暁

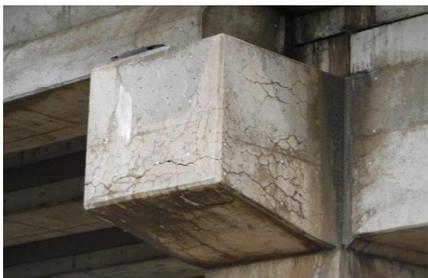
写真-1 ASR 変状例

当社では散水消雪区間のコンクリート鉄道橋（以下、高架橋）において、建設後数年を経過する頃から ASR に起因すると思われる変状が多数発生している（写真-1）。これまで数々の対策工を試みてきたが、抜本的な対策には至らなかったこと、また道路橋において、ASR 変状の進行に伴う鉄筋破断という前例のない損傷が発生したことを踏まえ、当社では平成 15 年度に技術検討会を立ち上げ、変状の原因や損傷状況、今後の変状の進行が構造物に与える影響等について、詳細な検討を行った。その上で、当面の調査や補修等の維持管理方法を確立した。平成 19 年度以降、調査および対策を継続的に実施する中で、今後の維持管理方法について検討を行っている。

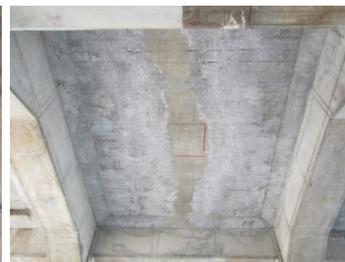
写真-3 4月調査時状況

散水消雪区間で発生している ASR に起因する変状の一つに、高架橋スラブ下面が黒色から白色に変色する現象が挙げられる。外観目視調査では、散水期間（12～3月）（写真-2）および散水終了後（4～6月）（写真-3）のスラブ下面の変色を目視によって確認し、変色程度によって補修要否を判定している。

補修が必要と判定された箇所については、結晶形成型の防水材料をスラブ下面に塗布する対策工を実施している。本材料はコンクリート中の水分と反応し、コンクリート内部の空隙やひび割れなどの欠陥部にセメント結晶を増殖させることで、コンクリートを緻密化するコンクリート改質剤である。現在計画的に補修を進めており、要補修箇所は減少傾向にある。

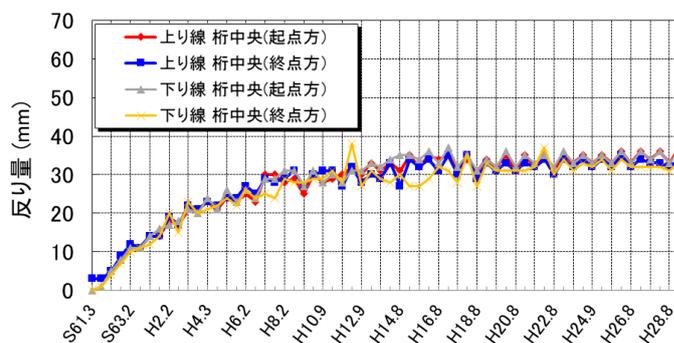
図-1 高架橋の反り上がり量の経時変化

一部区間の PC 桁においては、建設当初より桁の反り上がりが確認されており、外観目視調査以外に高架橋の縦断測量を継続的に実施している。

図-1より、昭和61年から平成11年頃までは顕著な反り上がりが見られたが、平成11年の結晶形成型防水材料による補修後は変位が抑制される傾向が確認できる。

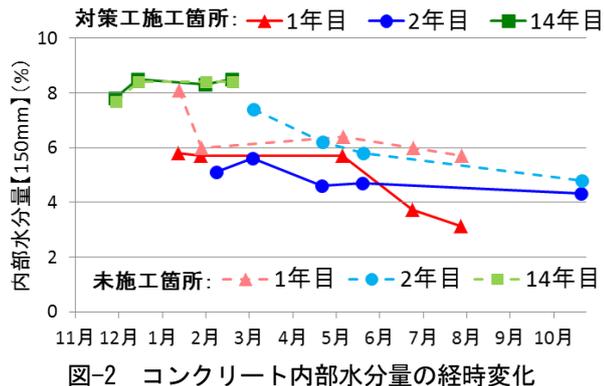
図-2 コンクリート内部水分量の経時変化

図-2より、補修当初の内部水分量は補修済箇所6%以下、未補修箇所7~8%と顕著な違いが見られたが、平成28年度の測定では、補修済・未補修箇所とも8.5%程度となり、内部水分量が補修の有無によらない結果となった。以上より、補修当初は止水効果が現れていたが、長期間経過することで何らかの要因により止水効果が低下する可能性があることを確認した。

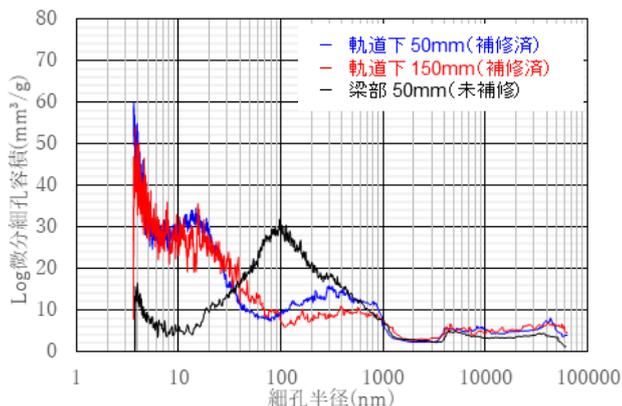
図-3 細孔径分布測定結果(補修後3年目)

図-3は補修後3年目、図-4は補修後19年目の細孔径分布の測定結果である。結果より、どちらも未補修箇所(梁部)よりも補修済箇所(軌道下)の細孔容積のピークがある細孔半径(以下、ピーク細孔半径)が小さくなっている。これは、対策工の施工により空隙等にセメント結晶が新たに生成し、組織構造を緻密化させたためと推察される。また、緻密化の傾向に深さ方向による差異は認められず、対策工の効果は深さ150mm位置まで確認できた。さらに、補修後3年目と19年目の補修済箇所でのピーク細孔半径を比較すると、経年が増すことでピーク細孔半径がより小さい方へ推移する傾向が見られた。このことから、現在の対策工は施工後10年以上継続的に効果を発揮し、コンクリートの緻密化に寄与しているものと考えられる。
