鉄道橋りょうの横桁狭隘部にて発生した変状と対策工

東日本旅客鉄道（株） ○円谷 翔
 東日本旅客鉄道（株） 綿引 康太
 東日本旅客鉄道（株） 御園 能弘

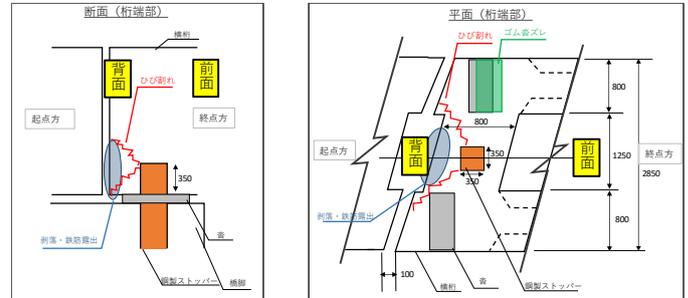
図-2 変状概要

当該橋りょうは、平成23年の東北地方太平洋沖地震にて、①横桁背面のコンクリートのひび割れ、剥落及び鉄筋露出②ゴム沓のズレの被害を受けた（図-2）。列車運行の影響は小さいことから、以降通常全般検査及び個別検査にて定期的に変状の進行性等を確認してきたが、①の変状が沓付近まで及ぶ変状であることから、今後の維持管理の観点より、平成30年度に修繕工事を行った。以下、①の変状発生原因と対策工について着目する。

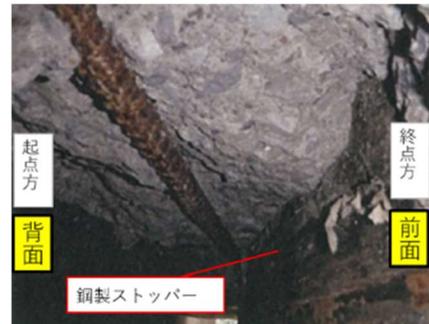
図-3 横桁背面剥落・鉄筋露出状況

当該変状は、平成23年の東北地方太平洋沖地震による水平力が落橋防止用の鋼製ストッパーに作用し、横桁背面（鋼製ストッパー背面）のコンクリートが押し抜かれることで発生したと思われる（図-3）。前面でなく背面に変状が発生した理由としては、平成15年の宮城県沖地震時に橋脚前面を補強したため強度差が発生し、弱い部位に変状が発生したと思われる。また、当該変状は全3箇所あり、いずれも2・3・4連目の固定側（起点方）である。この傾向は1～4・7連の横桁がRC構造となっており、5・6連目とは違いPC鋼材による緊張力が掛かっていないため破損に至ったものと思われる。

2・3・4連目の変状に対する修繕方法として、ひび割れ・剥落箇所のはつり作業及びコンクリートの打替えを検討したが、変状発生箇所が横桁背面であり、桁同士の間隔が100mm程度しかなかった。そのため、『狭隘部による施工困難箇所であること』、『既設の鉄筋を切断
