## 炭素繊維シートによる補助工法を用いた鉄道RCボックス桁のひび割れ対策

東海旅客鉄道株式会社 正会員 ○萩谷 俊吾  
東海旅客鉄道株式会社 上西 寿康

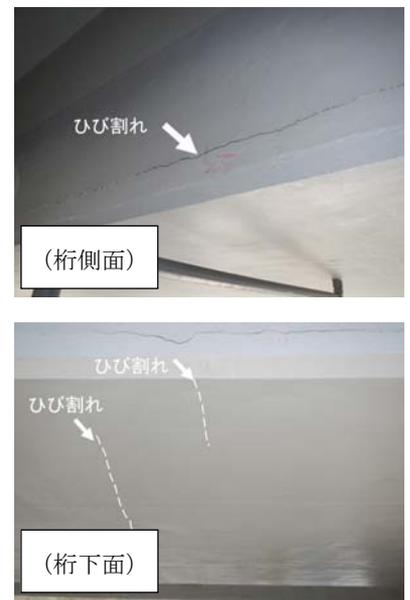
ひび割れが発生した鉄道RCボックス桁は、桁長17.0m、支間長16.2m、主桁高1.5mで、昭和49年11月に竣工した（主鉄筋：D32、鉄筋の規格：SD345）。再発したひび割れの発生状況を図1に示す。桁側面は下端から100mm付近において橋軸方向の広い範囲で開口幅1.0mm～3.5mm程度のひび割れが両側面で発生しており、ひび割れの発生位置（下端からの距離100mm付近）は全断面修復部と既設躯体部の境界面と概ね一致していた。また、桁下面は橋軸直角方向に開口幅0.05mm～0.1mm程度のひび割れが20本程度であった。桁下空間は駐車場として第三者利用されており、ひび割れが進行した場合にコンクリート片剥落の恐れがあった。そこでひび割れの発生原因について詳細な調査を行った上で、対策工の検討及び施工を実施した。

図1 ひび割れ発生状況

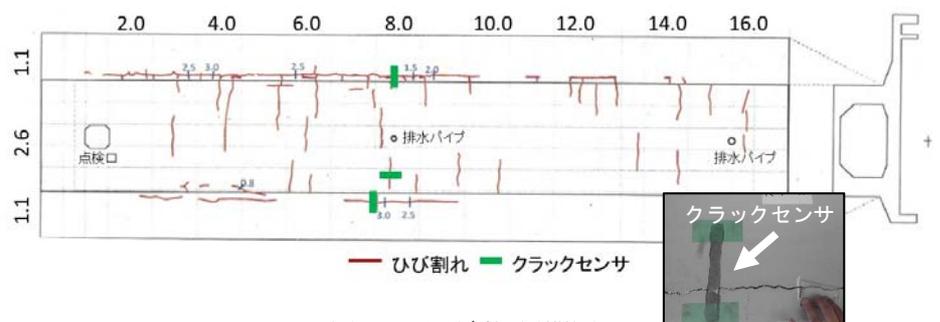
今回発生した桁下面及び桁側面のひび割れについて、近接目視及び超音波測定により発生範囲の詳細調査を実施した。図2にひび割れ展開図を示す。なお、対策が完了するまでの期間はクラックセンサを取付けて進行性を監視した。

平成25年に全断面修復工で腐食鉄筋の裏までコンクリートをはつり取り、鉄筋には塩分吸着系の防錆材を塗布したことから、既設躯体部に残留した塩化物イオンの拡散を考慮しても、鉄筋が約2年間で再腐食し、ひび割れが生じたとは考え難い。そこで、当時施工した全断面修復工に着目すると、施工面では、施工中の繰返し列車振動により、ひび割れが生じている箇所付近において断面修復材と既設躯体部の一体化が不十分となった可能性が考えられた。これにより施工後約2年間で徐々に施工境界部が破断し、これが拡大してひび割れとして顕在化したと思われる。なお、品質面では、施工後の打音検査では浮きはなく、強度試験（接着、曲げ、圧縮）の結果も適正であった。以上より、桁側面に発生したひび割れは全断面修復工施工中の列車振動への配慮不足による初期ひび割れが原因と推定した。

図2 ひび割れ展開図

は、全断面修復工から約1年経過後に再発している。全断面修復工では、施工期間中の断面耐力確保のため、範囲を分割して段階的に施工したことからその施工範囲を跨いで連続的に収縮ひび割れが発生したとは考えにくい。このことから、桁下面に発生したひび割れは、構造的な曲げが原因と推定した。なお、過去に実施したたわみ測定の結果から安全性に問題がないことを確認している。

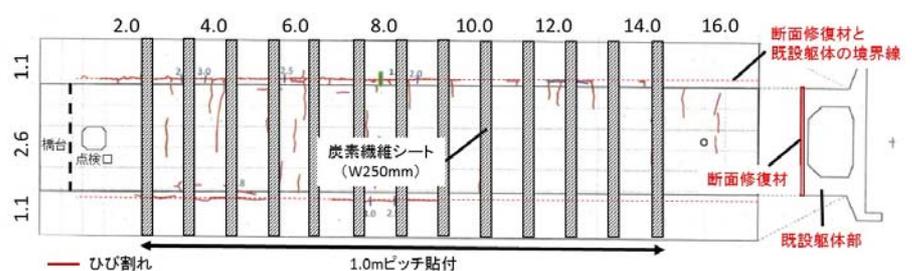
図3 炭素繊維シート貼付展開図

補助工法は定着力向上を目的に、図3のとおり桁側面のひび割れ部（断面修復材と既設躯体部の境界面）を跨ぐ橋軸直角方向へ断続的にシート貼付するものを採用した。使用材料は耐震補強等で実績がある、軽量で施工が容易な炭素繊維シートとした。なお、施工は列車間合いで実施し、炭素繊維シートの材料諸元は引張強度：3400N/mm<sup>2</sup>、目付量：200g/m<sup>2</sup>、厚み0.011mmである。

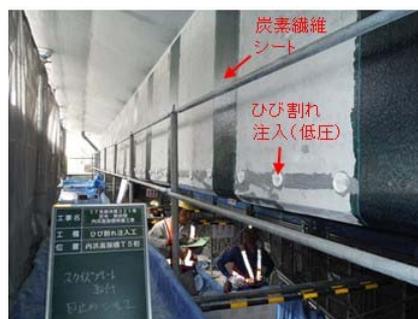
図4 ひび割れ注入状況

注入材は、内在する塩化物イオンとマクロセル腐食を勘案して無機系材料とし、注入量は超音波測定によるひび割れ深さから決定した。炭素繊維シートによる拘束力により、注入圧に起因する不安定化を防止した上で、桁側面は低圧注入で施工し、桁下面は高圧注入で施工した。ひび割れ注入状況を図4に示す。ひび割れ注入完了後、弾性型ポリマーセメント系材料と弾性塗料の複合被膜で構成された、ひび割れ追従性の高い表面保護工を実施した。

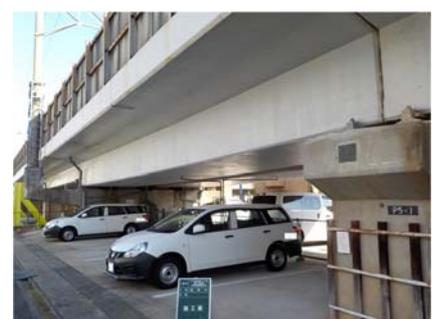
以上の施工を平成29年11月に完了し、現在施工後約1年半経過したがひび割れ等は発生していない。施工完了後の状況は図5の通りである。

図5 全対策完了後の状況
