トンネルに施工された吹付けモルタルの維持管理に関する検討

西日本旅客鉄道

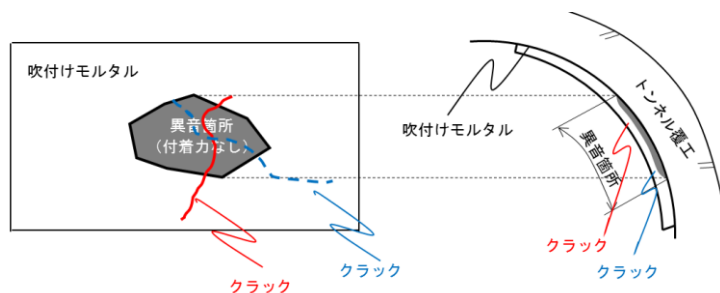
図-1 吹付けモルタルが剥落する推定メカニズムの概念図

吹付けモルタルの剥落メカニズムの概念図を図-1に示す。付着力試験の結果から、吹付けモルタルの異音箇所にひび割れや漏水がない場合は、吹付けモルタルの異音箇所に付着力がない場合でも異音箇所の周囲にある健全な吹付けモルタルの面的な拘束効果により剥落する可能性は低いと推察される。しかし、図-1に示すように吹付けモル

タルの異音箇所にはひび割れや漏水が発生すると、異音箇所の周囲にある健全な吹付けモルタルの面的な拘束効果が低下するため剥落する可能性が高まると推定される。そこで、吹付けモルタルの異音箇所の発生時期とその時の面積を確認して、異音箇所の周囲にある健全な吹付けモルタルの面的な拘束効果について検証した。

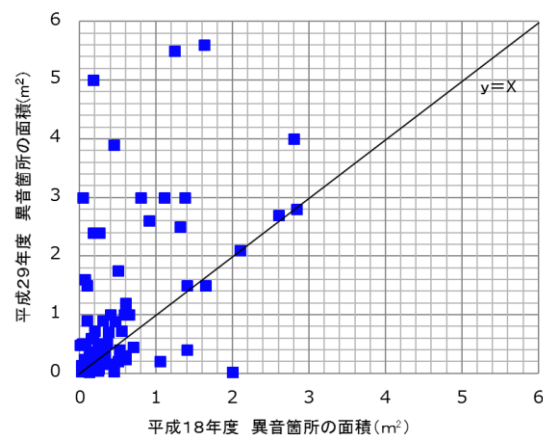
図-2 吹付けモルタルの異音箇所の面積

吹付けモルタルの異音箇所周囲にある健全な吹付けモルタルの面的な拘束効果を検証するために平成 18 年度末と平成 29 年度末の吹付けモルタルの異音箇所の面積の変化を比較した。その結果、異音箇所の多くは面積が拡大する傾向にあり、経年とともに異音箇所の周囲の付着力は失われる傾向にあった(図-2)。しかしながら、吹付けモルタルの異音発生から 10 年程度経過しているにも関わらず、異音箇所の面積の変化量が $\pm 1.0\text{m}^2$ 以下のものが大半を占めていることから、付着力は経年に伴い失われる傾向にはあるものの、面的拘束効果が働いていればその速度は急進するものではないと考えられる。

また、平成 18 年度から把握している異音箇所は、異音箇所の周囲にある健全な吹付けモルタルの面的な拘束効果により剥落事象が発生していないため、今回の検証では異音箇所の周囲にある健全な吹付けモルタルの面的な拘束効果は 10 年程度あると言える。以上のことから、吹付けモルタルの異音箇所にひび割れや漏水が認められない箇所は、検査時に目視や打音等を行って要注意箇所として監視していくことが妥当であると考えられる。

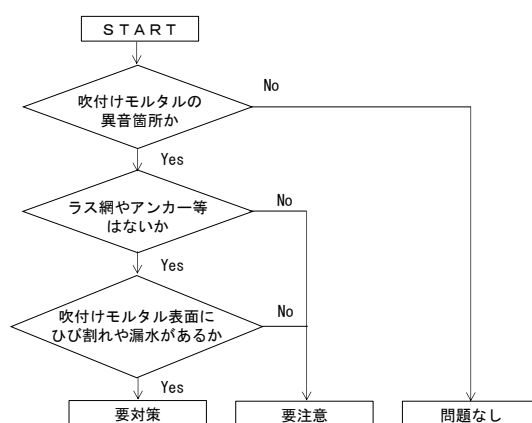
図-3 吹付けモルタルの標準的な維持管理方法

本研究の検討結果から、トンネル内の吹付けモルタル異音箇所に対する標準的な維持管理方法の提案として図-3 を示す。吹付けモルタルの異音箇所を検査する場合に、吹付けモルタル

の異音箇所の表面にひび割れや漏水の滲み等が認められた場合には、その吹付けモルタルの異音箇所は剥落リスクが高まっていると推定されるため、このような箇所は措置が必要と判断して撤去する必要があると考える。

一方、吹付けモルタルの異音箇所にひび割れや漏水が認められない箇所は、検査時に目視検査や打音検査を実施して要注意箇所として監視することが良いと考える。なお、吹付けモルタルは 20~30mm 程度<sup>1)</sup>と薄いため打音検査をする場合は、ひび割れを発生させないように慎重に行う必要がある。
