# 転てつ機モニタリングデータを活用した分岐器不転換原因調査に関する一考察

東日本旅客鉄道株式会社 ○正会員 溝口 佳哉  
 東日本旅客鉄道株式会社 正会員 中島 裕晋  
 東日本旅客鉄道株式会社 正会員 堀 雄一郎

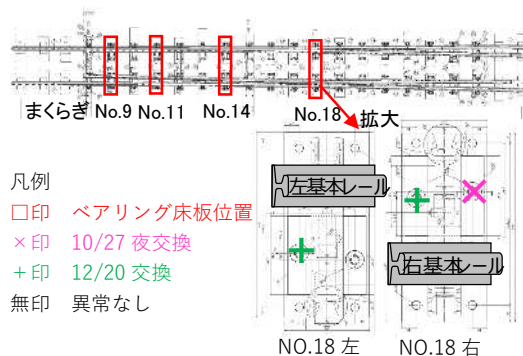
図 2 ベアリングの不良位置と交換日

分岐器不転換は 2018 年 10 月 27 日に発生した。発生後、当該分岐器を調査した結果、軌道変位に不転換の要因となるような変位は認められなかった。次に、材料状態では図 2 に示すように、まくらぎ No.18 において、左右あわせて 4 個中 3 個のベアリングに不良が認められた。ベアリングに 3 個の不良はあったものの、1 台の分岐器の中で数個の不良が生じることは、これまでも通常の検査で見られており、これだけが原因で不転換に至るとは考えにくい。そこで、転換トルクデ

また、不転換発生当夜の整備で、図 2 に示す×印(ま

くらぎ No.18 右軌道中心側)の不良ベアリング交換を実施し、転換トルクは不転換発生当日朝と同程度である170%程度に低下した。さらに、第2スイッチアジャスタを緩める方向に調整し、調整直後の転換トルクは142%へ低下し、その後150%程度で安定した(図5)。

- ① 第2スイッチアジャスタが強めに調整されていた。
- ② 10/5頃よりまくらぎ No.18 左右基本レール側ベアリングに不良が生じ、転換トルクが上昇した。
- ③ 10/27 正午以降、まくらぎ No.18 右軌道中心側ベアリングに陥没が生じ、転換トルクがさらに上昇。

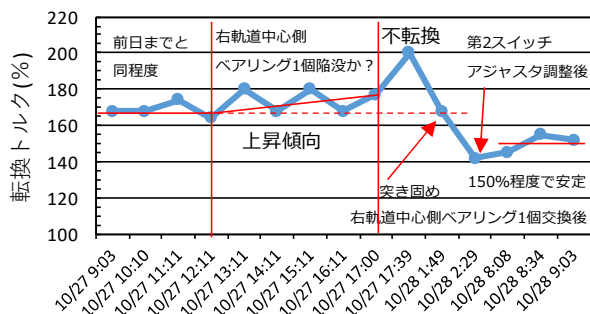
図4 不転換発生当日の転換トルク推移

その結果、10/27 正午以降、転換トルクは上昇傾向を示し、不転換直前の 17 時には 180%に達した。その後 17 時 39 分に不転換が発生したことから、10/27 正午以降に転換トルクを増大させる事象が発生し、不転換に至ったと考えられた。

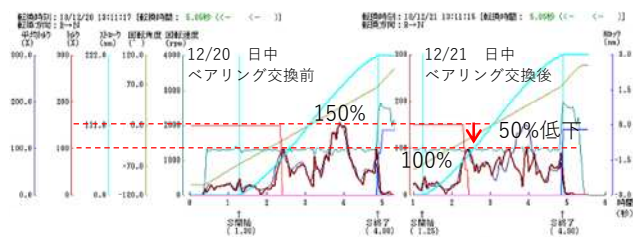
図6 全不良ベアリング交換後の転換トルク波形

次に、12/20夜に行った、まくらぎ No.18 左右基本レール側ベアリング(図2+印箇所)交換前後の転換トルク波形の比較を図6に示す。ベアリング交換前の転換トルクは、10/27に行った第2スイッチアジャスタ調整後と同程度の値であったが、不良ベアリングを交換し、ベアリングの不良が全て解消された後は転換トルクが100%程度に低下した。

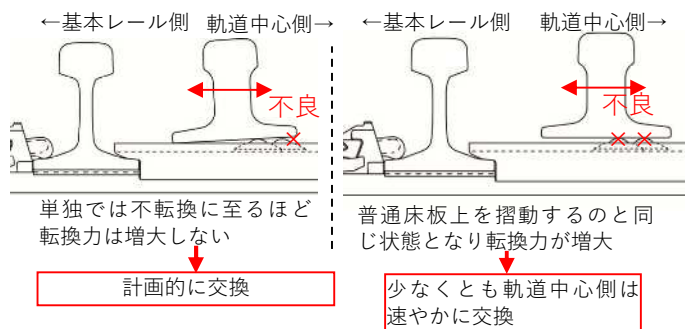
図7 ベアリング不良状態とその対応案

しかし、転換ストロークが小さくベアリングの配置数が少ないポイント後端側では、軌間内側のベアリングも不良となるとベアリングが全く機能せず普通床板上を摺動することと同じような状態となる。既往の研究では、ベアリング上を転換するときのレールと床板の摩擦係数は $\mu$ はほぼゼロ<sup>2)</sup>であることが明らかとなっているが、一般に無給油状態の床板上を摺動する際の摩擦係数 $\mu$ は0.5とされている。したがって、ベアリング1個不良の場合と比較して、転換力はさらに増大することとなる。以上より、片側全てのベアリングに不良を発見した際は、少なくとも軌道中心側のベアリングは速やかに交換する必要があると考える。また、交換にあたりトングレールの撤去が必要となる基本レール側で生じたベアリングの不良についても計画的な交換が必要である(図7)。
