併設シールド間の連絡路 (3) 薬液注入管が残置された地中で行う曲線パイプルーフ工

横浜市道路局	入野 克樹
首都高速道路(株)	上村 健太
大成建設(株)	垂 和希
大成建設(株)	正会員 ○新宅 建夫
ライト工業(株)	大槻 正剛

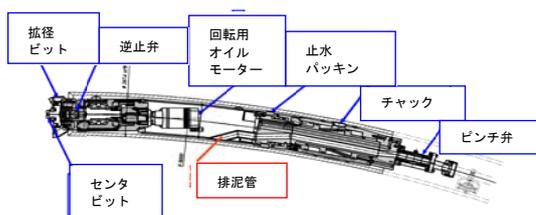
図-2 先端装置詳細図

本工事でのパイプルーフ工は、曲線鋼管 (φ267.4mm, t=25mm) を掘削断面の上部に布設し、側面には直線のパイプルーフ (φ267.4mm, t=18 mm) を布設するものである。曲線パイプルーフは地山掘削の先端装置にて掘削 (鋼管内を排泥する機構) し、元押し型パイプルーフマシンの W シリンダーにて一定曲率 (R=8500mm) の鋼管を建込推進する形で、シールド間 (L=6m) 上部にアーチ状のパイプルーフ (L=14.5m, n=16 本) を建込むものである (図-2)。

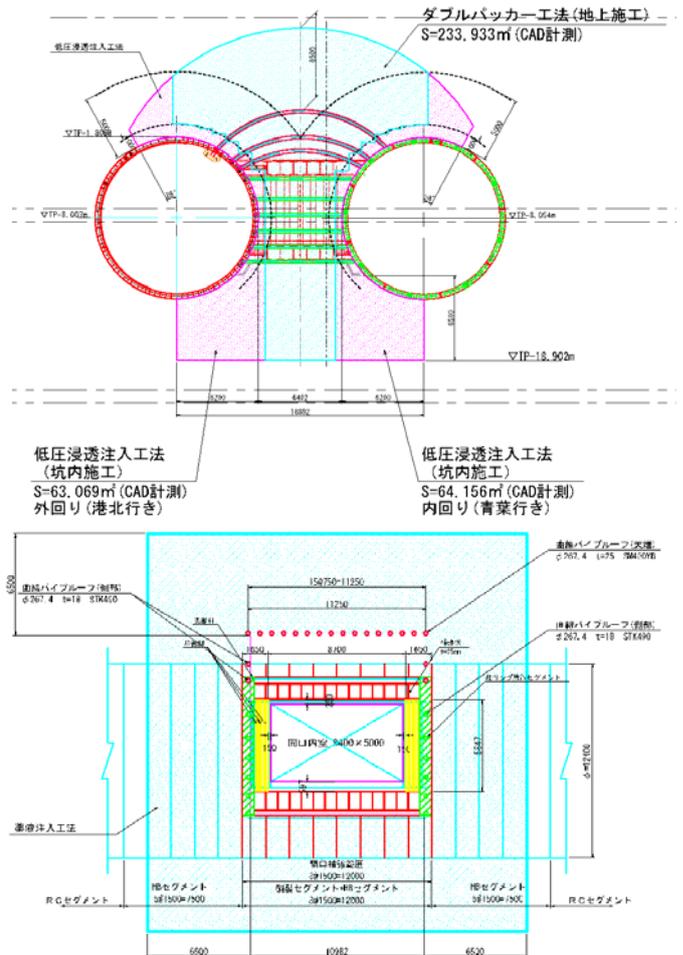
図-1 パイプルーフ・薬液注入工施工図 (縦断・横断面)

【課題①】薬液注入外管を削りながらの掘削  
地上より行った薬液注入工(ダブルパッカー工法)にて使用した樹脂製の注入外管が掘削断面に多数残置されていた。なお、曲線パイプルーフの施工実績で障害物を切削しながら掘進する事例はこれまで無かった。

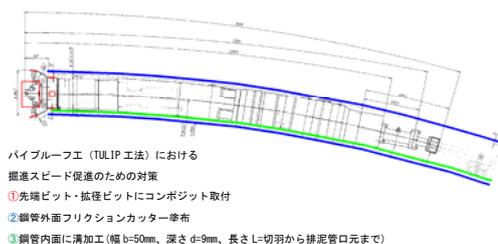
図-4 閉塞回避事前対策図

対象地盤が砂層のため鋼管と地山の余掘り部分に掘進スライム（切削された砂）がたまることで鋼管が拘束され、ジャーミング現象が発生し、掘進が出来ない状況が生じた。また、先端装置の排出口がφ34.4mmと狭く、切削された砂は鋼管と先端装置の内側のクリアランスを通り排出口より排出される内返し掘進機構であるため、注入管の破片や薬液注入のサンドゲルが詰まる場合もあった。そのことで、掘削による土砂の排出が出来ず閉塞状態となり掘進速度が著しく落ち、掘進ができない状況となった。このジャーミングや閉塞が発生した場合の手順が確立されていなかった。

周面摩擦力の低減対策として、曲線パイプルーフ鋼管の外側（地山と接する面）全面にフリクションカッターを事前に塗布した。さらにオーバーカット量を試験施工時より多くし、（12mm→22mm）対策を図った。

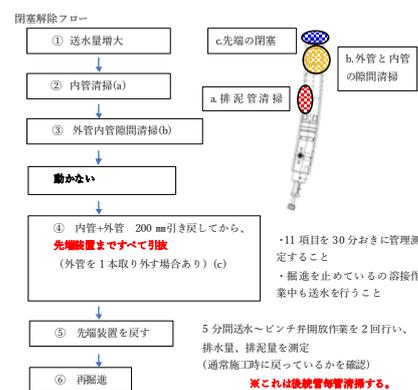
図-5 閉塞解除フロー図

今回、注入外管の破片やサンドゲルが、排泥管内や鋼管周りに閉塞する等の事象が多く、施工日数は当初想定より大幅に延びた。施工前に注入管の切削試験を行いビットの形状を決め望んだが、実施では試験よりも遭遇した支障物本数が多かったことや、曲線施工のため中盤以降下向き掘削に変わるところで沈殿物が切羽に溜まることにより閉塞するなど、想定外の問題が生じ、その都度対応しながらの施工となった。全16本施工のうち5本目以降は、閉塞解除などトラブル対策を実施することで、薬液注入管が残置された地中においても、曲線パイプルーフを無事施工完了できた。

閉塞解除フローを図-5にまとめた。鋼管や先端装置に加工を加えること以外に、掘進方法の見直しを図った。具体的には下向き掘削になる際、沈殿物を切羽側にためないように、送水量を増大させ、水よりも比重の大きいベントナイト溶液にて掘進を行うことや、鋼管延長等で掘進停止中にも泥水を循環させるなどを行った。また、トラブル発生時の対応方法を定め、異常が見られた場合に、発生した事象に応じた閉塞解除を行い、推進を実施した（図-5参照）。
