併設シールド間の連絡路（４） トンネル間掘削に伴う計測管理計画と結果

首都高速道路(株)神奈川建設局北西線工事事務所	正会員	○石田	高啓
首都高速道路(株)神奈川建設局北西線工事事務所		上村	健太
大成・佐藤・東洋特定建設工事共同企業体		吉田	将大
横浜市道路局		入野	克樹

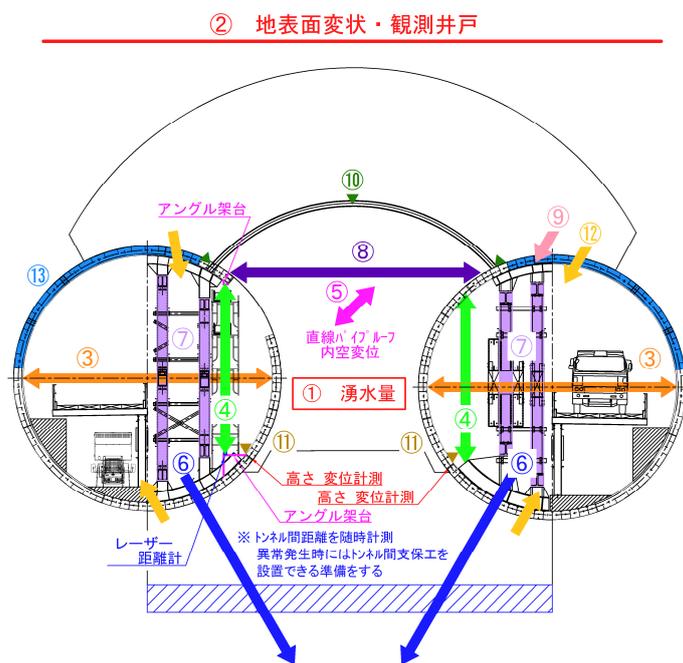
図1 計測管理項目図

- ① 湧水の目視確認，湧水量；湧水が砂混じりかどうかの確認，理論値との比較による総湧水量管理と，砂地盤の洗堀による湧水量増加を回避するための局所湧水量管理
- ② 地表面変状・観測井戸；施工箇所近傍（図2-地点A）および施工箇所付近に存在する軟弱地盤部（図2-地点B）における地表面変位および地下水位の測定
- ③ トンネル内空；切開き並びにトンネル間掘削時のトンネル動態観測
- ④ トンネル開口高さ；同上
- ⑤ 直線パイプルーフ内空；妻側の土留めとしての機能確認のための変位計測
- ⑥ 薬注下部の水圧；掘削底部の盤ぶくれ検討で想定している水圧との比較のための水圧計測
- ⑦ 内部支保工の傾き；掘削に伴う併設トンネルの寄り付き防止として，頂部は曲線パイプルーフがこの機能を担う。下部は地盤反力により抑えられる計画だが，これをトンネルのローリング，即ち内部支保工の角度で管理
- ⑧ トンネル間距離；同上
- ⑨ セグメント目違い；切開きならびにトンネル間掘削時のトンネル動態観測
- ⑩ 曲線パイプルーフ変位；頂部土留めとしての機能確認のための変位計測
- ⑪ 切開き下部の座標；切開き並びにトンネル間掘削時のトンネル動態観測（絶対座標としての把握）
- ⑫ トンネル地盤境界の湧水；開口に伴いトンネルが変形し，支持地盤との縁が切れて湧水ルートが形成されないかの確認
- ⑬ ひずみ計による応力計測；構造部材であるセグメント，内部支保工，曲線パイプルーフにひずみ計を設置し，各施工段階で応力を常時観測

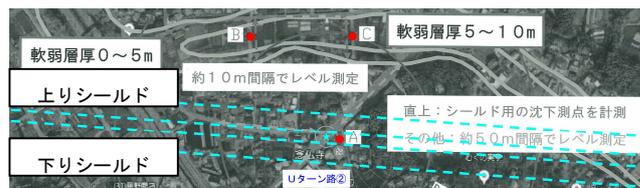
図 2 掘削箇所と観測井戸の位置関係

図 2 に U ターン路②近傍の観測井戸 (No. A) と約 150m 離れた軟弱層が堆積する箇所の観測井戸 (No. B) のの位置関係を、図 3 に 2 箇所の観測井戸における水位計測結果と主な施工イベントを示す。

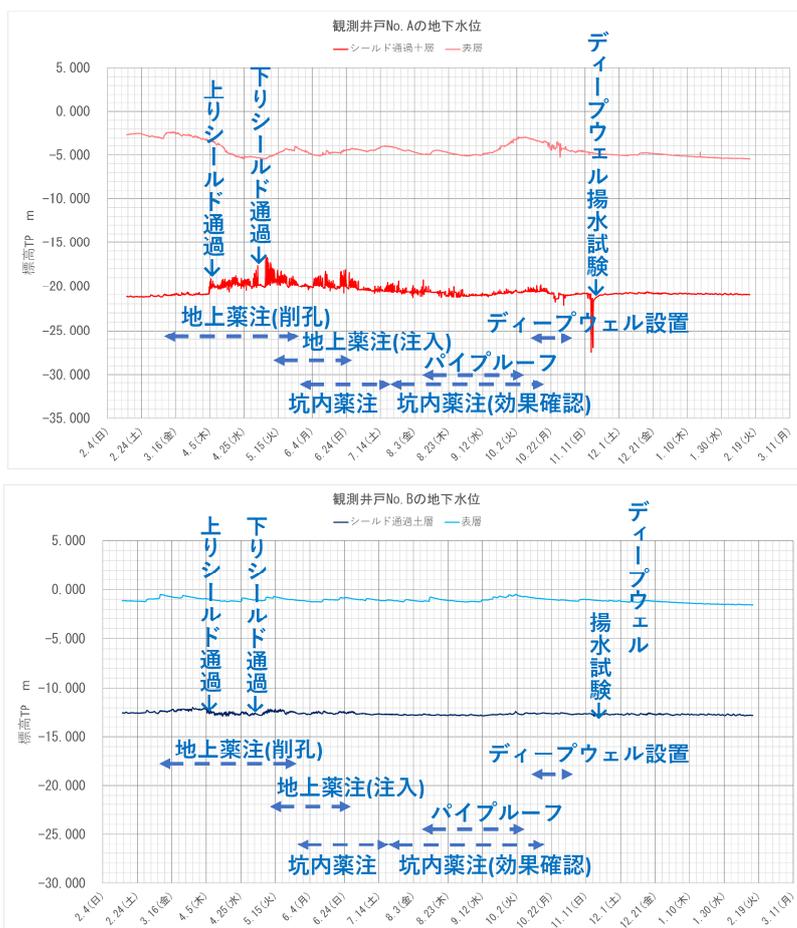
図 3 観測井戸による水位計測結果
(上：観測井戸 No. A、下：観測井戸 No. B)

当該地域では古くから地下水の汲み上げが行われており、深い位置ほど被圧水位が低いのが特徴的である。また、 $\text{TP}+5\text{m} \sim 25\text{m}$ 付近には難透水層の泥岩 (Km) が厚く堆積しており、これが前述の水位差を発生させる要因ともなっている。本工事においては、例えばシールド通過時に U ターン路②近傍の No. A の表層水位が影響を受けていない等の点で、非開削工事の影響が地表に生じにくいという好条件であったといえる。

また、本工事では緊急時稼働用のディープウェルを設置し掘削前の 2018 年 11 月中旬に揚水試験を行ったが、U ターン路②から約 150m 離れた No. B 地点の地下水位に変動は認められなかった。このことから、掘削に先立ち軟弱層の圧密沈下の懸念が小さいことを把握することができた。
