堤体増厚コンクリートのひび割れ抑制対策 (笠堀ダム嵩上げ工事報告)

新潟県 三条地域振興局地域整備部 山内孝信
鹿島建設(株) 正会員 ○水上裕治 門脇 要 萩原康之 柴田勝博

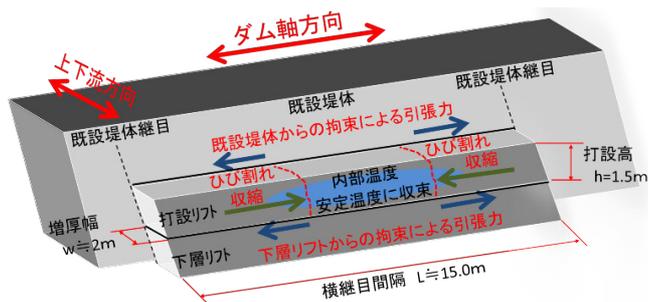
図-2 ひび割れ発生メカニズム

打設直後、水和熱による発熱とともにコンクリートは膨張する。その後、増厚コンクリートは幅が 2m 程度と薄いことから打設後 1~2 か月程度で最終安定温度に収束し、その温度降下に伴いコンクリートが収縮する。この際、増厚コンクリートは既設堤体と下層リフトの 2 面から拘束を受けるため、引張応力が発生し、鉛直方向のひび割れが発生することが懸念された。

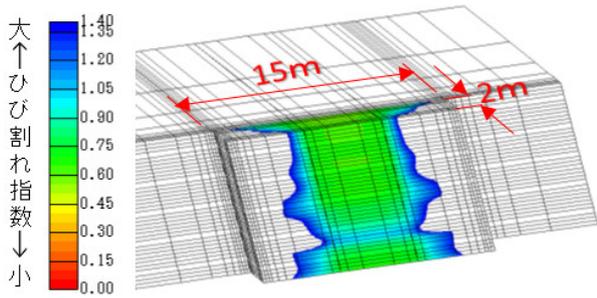
図-3 標準案形状時の最小ひび割れ指数分布

図に示すように標準案形状である継目間隔が 15m では、ひび割れ指数が比較的大きな値になったのに対し、中間継目を設けて継目間隔を 5m とすることで、ひび割れ指数の値が明らかに小さくなった。このことにより、中間継目を設けることは、外部拘束によるひび割れの抑制対策として有効であることが確認された。

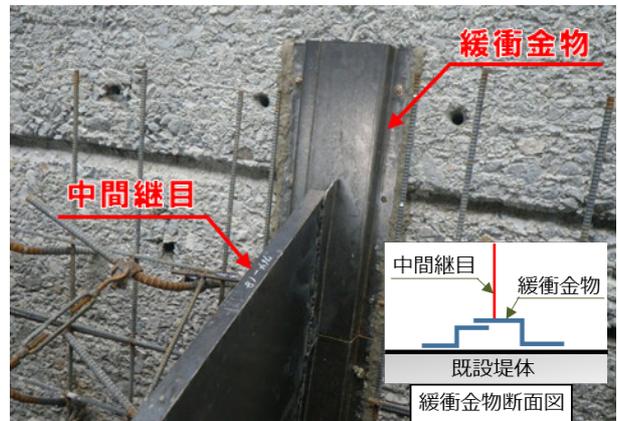
写真-1 緩衝金物と中間継目の接続状況

中間継目を設置する際、既設堤体の表面に直接接続した場合、中間継目と既設堤体の接点において増厚コンクリートが伸縮した際に既設堤体に引張応力が作用し、既設堤体へのひび割れ進展が懸念された。そこで、取合部に応力緩衝材を設け、既設堤体に作用する応力を緩和させた。

応力緩衝材は、施工性、コスト等を考慮し、カギ型に加工した鋼材を組み合わせた緩衝金物を設置することとした（写真-1）。緩衝金物はカギ型加工としたことで、増厚コンクリートの膨張収縮など、ダム軸方向の挙動にも追従が可能である。

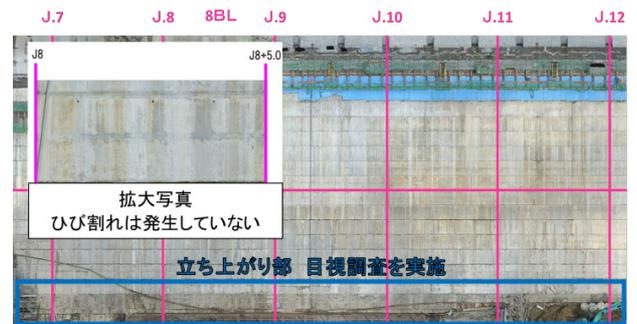
写真-2 ひび割れ調査

これらの対策の効果を確認するため、施工中にひび割れ調査を行った。その結果、ドローンを用いた空撮調査や目視による調査においてひび割れの発生は確認されず、中間継目や緩衝金物などの対策の効果があったものと推察される（写真-2）。
