重力式ダムにおける付加体堆積物地盤の処理

河内川ダムは、福井県三方上中郡若狭町に建設されている多目的ダムである。堤体型式は重力式コンクリートダム、諸元は堤頂長 202.3m、堤高 77.5m、堤体積 25.8 万 m^3 、総貯水量 800 万 m^3 である。図-1 に平面図を示す。

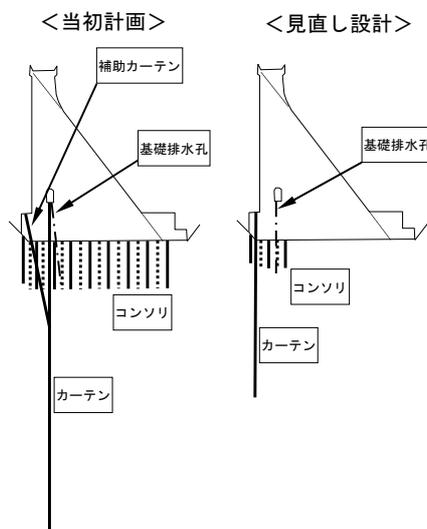
図-2 グ라우チング計画概略図

また新たなグラウチング計画は、施工の効率化やコスト削減を目的に透水性の改良目標値を緩和した。さらに、当初ダム敷全域としていたコンソリデーショングラウチング(以下、コンソリ)改良範囲を上流部および下流部の一部脆弱部に縮小し、深度も浅くすることとした。

当初ダム高程度の深さとしていたカーテングラウチング(以下、カーテン)の改良範囲はダム高の半分程度に縮小し、低透水と見込まれる範囲は施工範囲から除外した。グラウチング計画の概要を図-2 に示す。

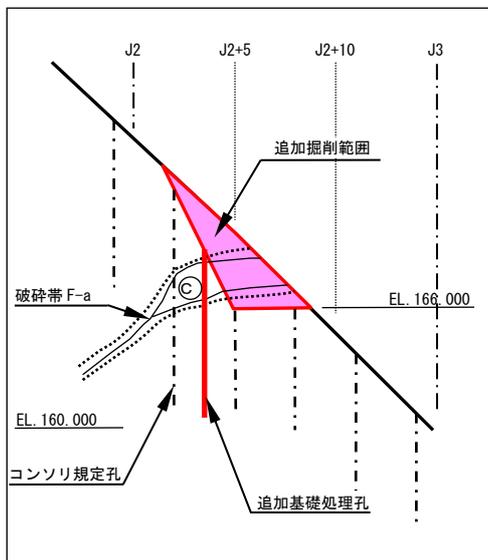
図-3 大規模低角度破砕帯処理概要図

No.	事象	対応	効果
1	・左岸傾斜部上下流に連続する大規模低角度破砕帯(F-a)を確認【調査時未確認】	・削孔径拡大(φ66→86mm)でコア採取率を上げ分布状況確認 ・破砕帯周辺の掘削勾配を立て露出面積を最小化 ・グラウテング孔を破砕帯を貫くまで延伸・孔間隔の縮小(図-3)	・堤体安定への影響低減 ・基礎地盤の均一化 ・破砕帯周辺の透水性改良
2	・左岸地山(リム)部に高透水ゾーン(数百Lu)を確認 ・破砕帯(F-a)を挟む二段水位の形成により下部の地下水位が低いことを確認【調査時未確認】	・コア観察で地山深部の風化、劣化状況を確認 ・孔内圧力センサーで地下水位、透水性を高精度に確認 ・改良深度・範囲やグラウテング配孔を見直しながら施工(図-4)	・左岸地山(リム)部の漏水リスク低減
3	・ダム敷上下流方向に連続する高角度破砕帯を複数確認【左右岸方向と想定】	・破砕帯両側から貫く斜孔でのグラウテングで10Lu程度まで改良	・破砕帯周辺の漏水リスク低減
4	・左右岸下流堤趾部に石灰岩・方解石の岩脈が露呈 ・一部は溶食し流入粘土が充填した空隙を確認【ダム敷に分布しないと想定】	・露呈した石灰岩脈は丁寧に除去 ・コア採取で岩脈分布を確認し、グラウテングで空隙充填	・基礎地盤脆弱部の補強 ・溶食空隙からの漏水リスク低減
5	・河床部で広い範囲に亀裂の発達したC _M 級岩盤の分布を確認【C _M 級岩盤が支配的と想定】	・ダム敷全域に弱部補強グラウテングで10Lu程度まで改良	・堤体安定への影響低減 ・基礎地盤の均一化 ・浸透水抑制により揚圧力低減
6	・左岸部に流入粘土の介在する開口割れ目ゾーンの分布を確認【分布範囲未確認】	・削孔径拡大(φ66→86mm)でコア採取率を上げ分布状況確認 ・Lu値での透水性管理、低限界圧力部への追加孔施工で補強	・堤体安定への影響低減 ・基礎地盤の均一化
7	・破砕帯や亀裂帯が多く複雑に分布 ・流入粘土や砂状物質の介在で一般的なセメントミルク改良は困難【一般的なグラウテングで改良可能】	・注入の圧力(0.3→0.4Mpa)、材料(高炉セメント→超微粒子セメント)、開始配合濃度(1:10→1:12)、配合切替基準等の施工仕様を変更し、注入効果を確認しながら施工 ・河床浅部カーテンの改良目標値緩和(2Lu→3Lu) ・グラウトライン複列化で改良幅を増厚(1列→2列)	・貯水池からの漏水リスク低減 ・揚圧力の低減
