単線トンネルの側壁コンクリートに生じた劣化原因に関する一考察

東日本旅客鉄道株式会社 正会員 ○今野 恵子
東日本旅客鉄道株式会社 酒井 景祐

1. はじめに

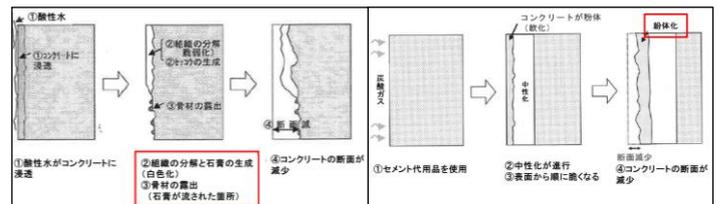
図-2 酸性水による劣化(煤煙) 図-3 セメント代用品の使用による劣化

- ①酸性水による劣化¹⁾(図-2)
- ②煤煙内の酸の作用による劣化¹⁾(図-2)
- ③セメント代用品の使用による劣化¹⁾(図-3)

①②のメカニズムには同様であるが、過去の調査により、有害水は確認されなかったため、②③と推定して、室内試験を実施した。②では、劣化部のセメント分に石膏が生成することや酸性化合物が濃縮することが分かっているため、粉末X線回折および蛍光X線分析を実施し、②を特定できなかった場合は、電子顕微鏡によりセメント代用品である珪藻土などの有無を確認することとした。それに加えて配合推定、中性化試験および圧縮強度試験を実施した(表-1)。試験体採取箇所は、表層の劣化状態を確認して、劣化(大)、劣化(中)、健全部の3分類して選定した(表-2)。当該側壁以外にも、右側壁および並行している下線の側壁においても比較対象として計8カ所を実施した。
