## 光ファイバーセンサーを用いた上路トラス橋 RC 床版の変位計測

大日本コンサルタント (株) 正会員 ○園山 俊貴 正会員 横山 広 正会員 田中 大気  
正会員 町田 信彦 正会員 田代 大樹 非会員 藤野 真也

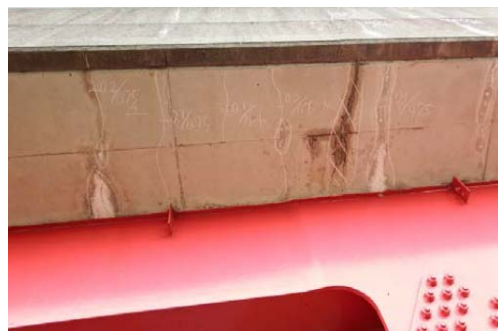
写真-2 損傷写真

対象橋梁は平成 5 年に架設された橋長 189.0m、全幅員 11.30m の鋼 2 径間連続トラス橋および鋼単純非合成鈹桁橋 (写真-1) であり、H29 年度に定期点検が実施されている。その結果によると、トラス橋部の床版下面には多数のひびわれが生じており、一部には鉄筋露出や遊離石灰が確認されている。床版における各パネルの定期点検要領<sup>2)</sup>に基づく損傷評価を整理した結果を図-1 に示す。図-1 より、ひびわれ等の損傷は南側のパネルに多く生じている傾向にあり、特に弦材と床版の境界付近には写真-2 に示すような遊離石灰を伴うひびわれが多く生じていた。これらの損傷状況から、弦材と床版の挙動の違いがひびわれ等の損傷に影響している可能性が懸念された。

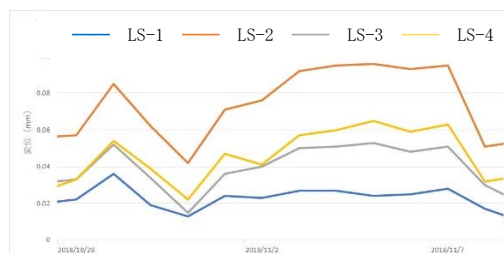
図-3(a) トラス主構の長さ変化量

設置した光ファイバーセンサーの計測データのうち、2018/10/28 から 2018/11/8 の期間におけるトラス主構の長さの変化量を図-3(a)に、トラス主構を(b)に示す。図-3(a)のトラス主構に着目すると、下弦材に設置した LS-2 及び LS-4 の長さの変化量が、上弦材に設置した LS-1・LS-3 の変化量より大きく、特に南側ではその差が

顕著であることがわかる。また、図-3(b)より床版に着目すると、LS-5及びLS-7に比べてLS-6の変化量が小さい傾向にあるものの、トラス主構に比べるとその差は小さいことがわかる。

これらの傾向には、トラス橋が受ける日射が影響していると考えられ、南側に位置するLS-2は最も日射の影響を受けて変位量が大きく、床版によって影になるLS-1やLS-7では変化量が小さくなっている。また、床版部については、上面で日射を受けることから、弦材に比べて計測位置による違いは小さいと考えられる。

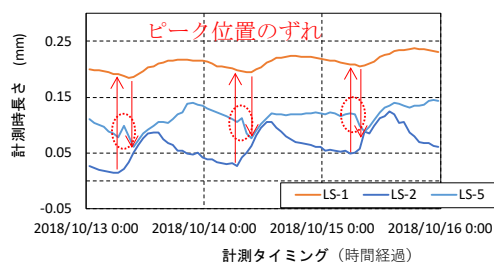
図-4(a) 北側の長さ変化

2018/10/14前後の長さ変化について、北側を図-4(a)に、南側を図-4(b)に示す。長さ変化のピーク位置に着目すると、図-4(b)の南側では長さ変化の周期がほぼ同じであるのに対して、図-4(a)の北側では温度変化によりLS-2が先行して変化し、次いでLS-1とLS-5が少し遅れてピークを迎えていることがわかる。これは日射の影響によって、LS-2が他のセンサー位置と比べて温度変化の影響を受けるためと推察される。また、図-4(a)におけるLS-5の下に凸のピーク形状に着目すると、ピークを迎える前に一度逆位相となっているのがわかる。これは、例えば下弦材側であるLS-2が温度降下により縮み側の変化となった際に、下部工で固定されていることから上弦材側は引張側の変化となるため、下弦材がピークを迎えるタイミングでその影響を強く受け、逆位相が生じているものと考えられる。

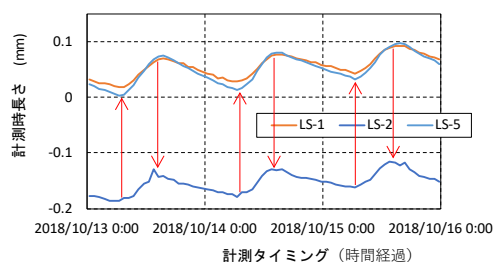
図-4(b) 南側の長さ変化

以上より、南側の上弦材付近では日射の影響により床版と弦材の挙動が複雑に作用していると考えられ、その結果、南側の上弦材付近において、直角方向ひびわれが多数発生したものと推察される。
