## 中央道恵那山トンネルにおける計測・監視体制の取組み

中日本高速道路（株） 飯田保全・サービスセンター 正会員 ○森瀬 喬士 竹田 豪文 藤岡 一頼  
 中日本高速道路（株） 技術・建設本部 技術支援部 正会員 八木 弘  
 中日本ハイウェイ・エンジニアリング名古屋（株） 鎌田 一男

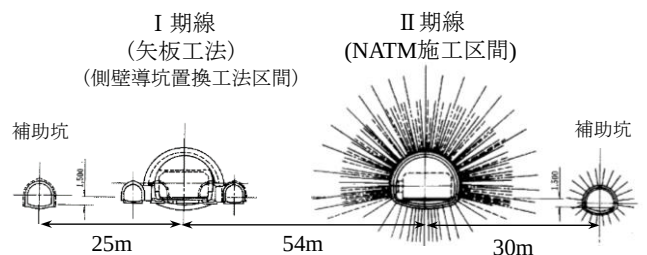
図2 I期線とII期線の配置図（長平沢断層区間）

I期線は、建設時に多量の湧水を伴う多くの断層破砕帯において、支保工の変形や地山の押出しなどに悩まれ側壁導坑置換工法などを採用して完成に至った。II期線は図2に示すように一部不良地山区間にNATMを採用したり、可能な限りI期線との離隔を確保して施工されたが、II期線供用後において、I期線側に変状が発生した。このため、I期線の長平沢断層区間や神坂断層区間に対してグラウンドアンカーや裏込注入などの変状対策を繰り返し行って現在に至っている<sup>2)</sup>。

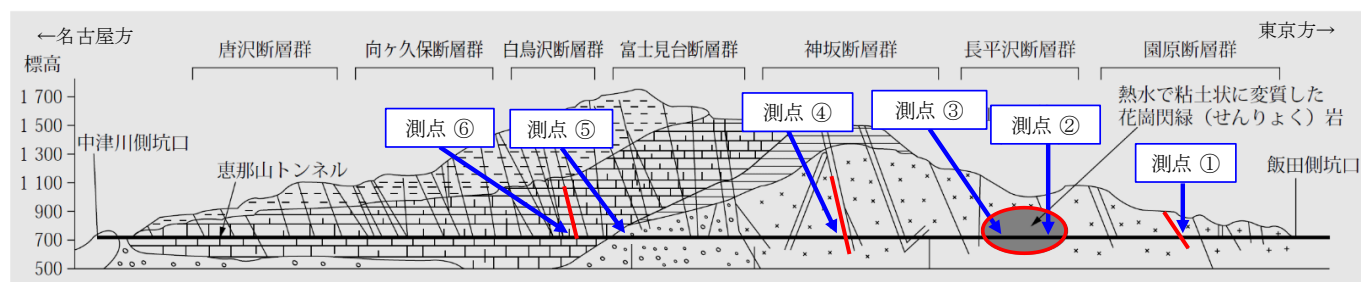
図4 地質縦断面図と主な変状位置（計測箇所）

対策検討を行っていくために計測・監視が必要な箇所として、図4の6箇所を選定した。選定にあたっては恵那山トンネル特有の外因として、建設時の変状要因となった断層区間と地質の違いも考慮した。

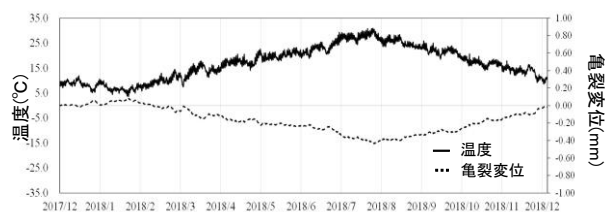
(a) 経時変化図

計測結果の一例として、測点④（神坂断層区間）の亀裂変位と温度の経過を図7(a)に示す。季節変動の有無を確認するため亀裂変位と温度との相関を確認したところ、図7(b)に示すように相関が認められ、亀裂変位は温度影響による開閉である可能性が高く、かつ、計測開始日と1年後を比較した亀裂変位量は0.02mm程度であることから、ひびわれの進行性は認められないと考えられる。ひびわれはあるものの進行性が認められないことから、過去に実施された変状対策の効果があり、断層区間ではあるが、トンネルは安定していると考えられる。しかしながら、覆工に発生するひびわれの開口は、覆工の背面拘束、インバートの有無、ひびわれ密度など様々な条件に影響されるため、今後も変状の進行性を監視していくとともに、進行性が確認された場合は別途詳細調査を実施していく必要があると考えている。
