道路トンネルの鉄筋区間におけるひび割れ発生原因の推定

日本工営（株） 正会員 ○沢田 陽佑  
日本工営（株） 正会員 小谷 拓

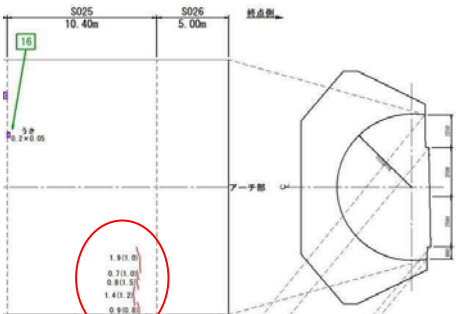
図-1 ひび割れ発生状況

近接目視点検を実施した結果、主な変状として、ひび割れ、浮き、豆板等が確認され、トンネル側壁部に幅 1.5mm のひび割れが確認された。ただし、周辺にはひび割れ等の変状は確認されず、当地点のみひび割れが発生していた。当該ひび割れについて、今後さらにひび割れが進展した場合、中性化等による剥離・剥落、耐久性低下等の原因となる可能性が考えられる。そのため、近接目視点検に加え、反発度法による強度推定調査、鉄筋探査、コア採取及びコンクリート試験（圧縮強度、中性化）を実施し、ひび割れ発生原因の推定を行った。

当地点は、地表部に離隔  $2\text{m}$  程度で道路が交差しており、道路荷重の影響によりひび割れが発生したことも考えられたが、コンクリート試験結果からコンクリート強度が十分に確保されていることが分かった。また、構造耐力不足により覆工コンクリートにひび割れが発生する場合は、トンネル断面に対し、軸方向にひび割れが発生するケースが多い。現時点でトンネルの覆工構造には大きな問題はないため、道路荷重の影響により発生したひび割れではないと判断した。

また、当該箇所のトンネルタイプは DIIIa に該当し、支保工は、吹付けコンクリート、ロックボルト、薬液注入工法による地山改良で周辺地山の自立強度を高め、さらに鋼製支保工が  $1\text{m}$  ピッチで配置された支保構造になっている。覆工コンクリートは、標準部  $300\text{mm}$  に対し、当該区間は  $350\text{mm}$  で、鉄筋が  $200\text{mm}$  ピッチで配置され、構造補強されている。鉄筋補強区間は、設計図上は、坑口から  $40\text{m}$  間であり、坑口から  $5.2\text{m}$  間が複鉄筋で、 $5.2\text{m} \sim 40\text{m}$  間は単鉄筋となっている。同様の鉄筋配置が約  $35\text{m}$  あるのに、当地点のみ横断方向のひび割れが発生しているため、ひび割れの発生原因として、「コンクリートの初期ひび割れ」、「構造変化箇所での挙動の違いによるひび割れ」が複合的に関連し発生したものと推定した。

調査結果をもとに、施設の健全度評価を実施した。健全度評価は、「道路トンネル定期点検要領（平成 26 年 6 月）国土交通省道路局国道・防災課」を参考とした。当該トンネルに対し、健全度評価を行った結果、コンクリート強度は確保されており、覆工部には顕著な変状は確認されない。また、ひび割れについても幅が  $1.5\text{mm}$  程度であり、過年度からの進行は見られないため、トンネル健全度は II と判定した。

トンネル側壁部で発生していたひび割れについては、現時点で過年度からの進行は見られず、幅  $1.5\text{mm}$  程度であるため、経過観察とした。また、定量的な監視方法として、ひび割れ計測ゲージを設置し、夏場、冬場など 1 年に 2 回程度計測することとした。また、今後の対策の要否判定については、さらに進行し、ひび割れ幅が  $3\text{mm}$  を超過した場合は、ひび割れ補修等の対策を実施することとした。また、周辺にひび割れが新たに発生し、閉合の恐れがある場合は、 $3\text{mm}$  を超過していない場合でも対策を実施することとした。

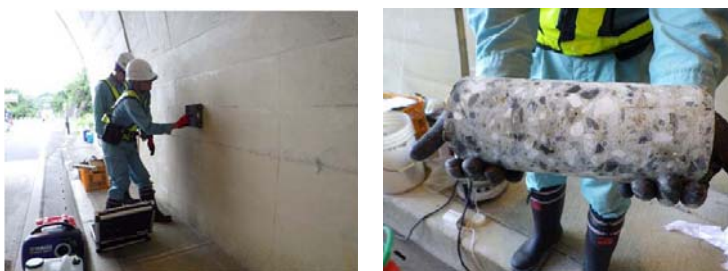
図-2 調査状況

ひび割れ付近の右側壁、天端、左側壁で、反発度法による強度推定調査を実施した結果、3 箇所全てで 35 N/mm<sup>2</sup> を上回っていた。いずれの調査箇所においても、一般的なコンクリートの設計基準強度 18 N/mm<sup>2</sup>～24 N/mm<sup>2</sup> を上回っていたため、現時点で十分な強度が確保されていると判断した。

鉄筋探査では、ひび割れが確認された右側壁及び逆側の左側壁で、電磁波レーダ探査により、配筋間隔等を確認した上で、設計資料との整合についても確認した。鉄筋探査を行った結果、縦方向の鉄筋ピッチは概ね 200mm 程度、また横方向の鉄筋ピッチは 290mm 程度であった。また、鉄筋かぶりは 180mm 程度であった。

コンクリート圧縮強度試験では、ひび割れ付近の右側壁及び逆側の左側壁で実施した結果、右側で  $46 \text{ N/mm}^2$ 、左側で  $45 \text{ N/mm}^2$  を上回っていた。そのため、現時点で十分な強度が確保されていると判断した。また、コンクリート中性化試験では、平均中性化深さは  $14\text{mm}$  程度であり、中性化進行予測を行った結果、今後 50 年を施設の耐用年数とした場合、中性化が構造物に影響を与える可能性は小さいことが分かった。
