老朽化した旧式鉄道橋梁の長寿命化および減災に向けた取り組み

南海電気鉄道株式会社      正会員      ○窪田勇輝

**1. はじめに**      当社は 1885 年（明治 18 年）創業の我が国初の純民間資本による鉄道会社であり、大阪・難波と和歌山県北部を結ぶ線路（延長約 154.8km）を有している。沿線には都市部および海岸部、山間部と多種多様な環境が存在することから、構造物においても橋梁、トンネル、高架橋、土構造物、自然斜面と種々有しており、開業当時の鉄道構造物はすでに経年 100 年を超えている。そのなかでも南海本線紀ノ川橋梁は、1903 年（明治 36 年）に現上り線の単線橋梁が全長約 627m の長大橋梁として開通し、その一部がアメリカンブリッジ社製のピン結合曲弦プラットラス（以下「ピントラス」という）であるとともに、橋脚などの下部工の一部がレンガ構造となっていることから、維持管理に労力を要している。この度、本橋梁に対して上部工の塗装工事を実施することになったことから、塗装工事の足場を利用した詳細調査（長寿命化）を全面的に実施した。また、塗装工事の前後において橋脚の補強工事および詳細調査（減災）を実施したので、その内容について報告する。

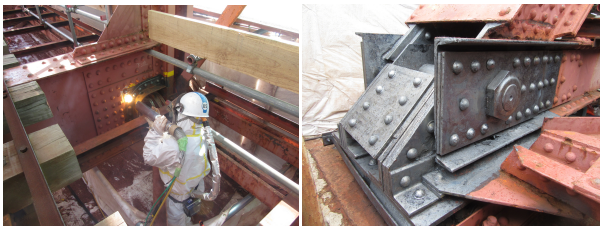
図-2 レーザーによる 1 種ケレン

(a) 作業状況      (b) ケレン完了

（1）1 種ケレン      特に腐食が顕著であり、また構造的にも重要であるピントラスの支承部およびピン結合部の一部については、延命化を目的として 1 種ケレンを実施した。なお、支承はローラー沓であり、ピン結合部は部材が複雑に重なった構造となっていることから、手作業では限界があったため、高い強度を有するレーザービームを高速回転させることで塗膜や錆を除去する工法を適用した。図-2 にレーザーを用いたケレンの状況を示す。

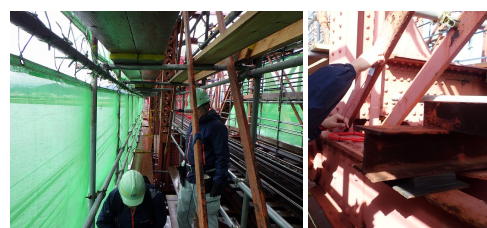
図-3 概略図と測定状況写真

図-3に測定対象部材の概略図と各測定の状況写真を示す。振動数測定については、圧電型加速度計により得られた波形を周波数解析し、固有振動数を特定しており、従来とは測定手法が異なるため一概には数値による比較はできないが、概ね同程度の値が得られていることから前回より状況が大きく変わった様子は見られないものの、内・外のバランスから一部のアイバーにおいては経年劣化等により弛緩していると思われる箇所も存在した。一方、応力測定では、過去に他の橋梁において破断の事例が報告されているアイバーの首部付近にゲージを貼り付けて測定を行った。その結果、アイバー斜材における列車通過時の活荷重に対する応答値の最大値は30MPa程度であり、前述の振動数測定により得られた結果から算出した死荷重状態での応力度を加えても、ベッセマー鋼の保守限応力度以下であることが確認されたため、耐荷性については問題ないと考えられる。また、耐久性についても打ち切り限界以下であることが確認されたことから、現状では緊急性を要する箇所はないと判断した。

(b) 振動数測定 (c) 応力測定

**5. まとめ** (1) 経年110年を超える鉄道橋梁に対して、ハード面では下部工の地震対策、上部工（一部）の1種ケレンを実施した。ソフト面では塗装工事の足場や新技術を利用し、各種調査を実施した。(2) アイバー斜材に対して実施した振動数測定および応力測定では、重要部材であるアイバー斜材全数の現状データを把握することができた。今後は、アイバー斜材全数に対する振動数測定を従来通り定期的に行い、振動数に顕著な変化が見られるアイバー斜材に限定して応力測定を追加で行い、初期データとの比較等により、定量的に評価するなど、維持管理の効率化と高精度化を図りたい。(3) 河川中に存在する全橋脚に対して3次元測量を実施し、洗掘に対する安定性の評価に活用できる初期データを入手した。(4) 今回の取り組みでは様々な調査や工事を行ったが、全ての自然災害や経年劣化に耐えうるものではない。そこで、列車運行の更なる安全性向上を目的とし、現在別の橋梁で研究開発中の橋梁異常検知システム（橋梁に異常が発生した際に即座に列車を停止させるシステム）を本橋梁にも適用すべく、検討を進めていく次第である。

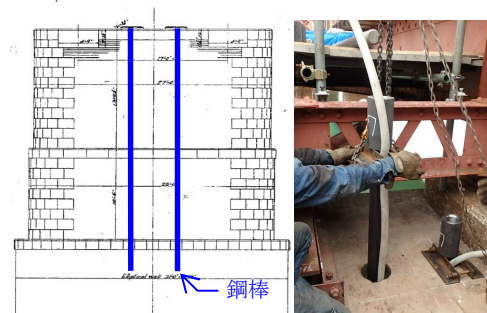
図-4 鋼棒挿入工事の状況

(a) イメージ図 (b) 工事写真

(1) 鋼棒挿入 対象橋梁の橋脚躯体は上り線がレンガ構造、下り線が無筋コンクリート構造となっており、同種構造物においては地震時に目地において大きく横ずれが発生した事例も報告されている。この変状への対策として、橋脚部に鋼棒を挿入する工事を実施した。図-4に工事の状況写真を示す。

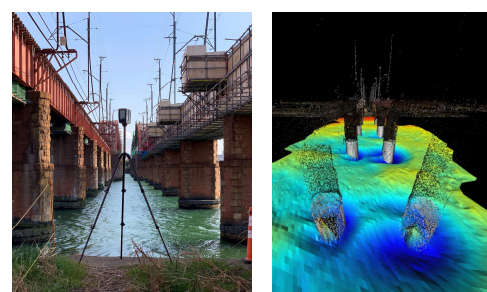
図-5 深浅測量の状況

(2) 深浅測量 下部工は、通常目視で検査できるのが水面より上の範囲であり、水面下については過去には潜水夫による目視調査を実施したこともあったが、費用や協議に係る労力面から、近年では橋脚上から錘を垂らす方法により簡易に河床位置を測定している。これらの方法は人の感覚によるところがあり、結果にもばらつきが見られたことから、より正確に下部工の状態や洗掘の進行性を把握すべく3次元測量を実施した。測量に際しては、3Dスキャニングソナーと音響マルチ測深機の2種類を採用し比較検討を行った。図-5に測量状況および結果の一例を示す。

(a) スキャニングソナー測量 (b) 点群データ
