## 栈橋上部工点検用 ROV および点検診断支援ソフトによる点検作業の効率化

港湾空港技術研究所 正会員 ○野上 周嗣, 加藤 絵万  
田中 敏成

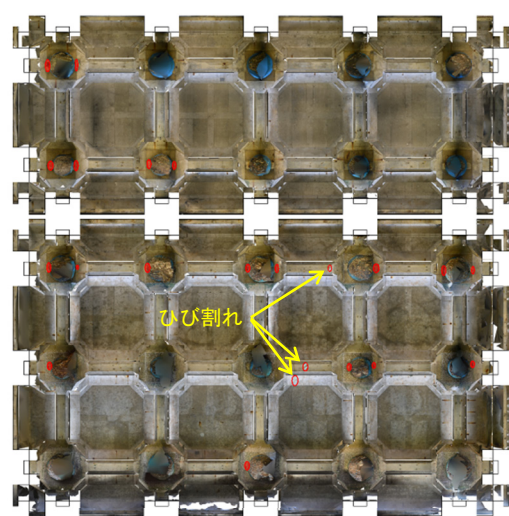
図-3 変状図(画像は展開画像)

支援ソフトで作成した1ブロックの変状図および劣化度判定を図-3、4に示す。展開画像を拡大して確認できるため、変状の種類の特定制や変状図の作成、および劣化度判定は容易である。しかし、展開画像に欠落や乱れが生じていた端部の梁や床版など、1ブロック全部材のうち約2割程度で画像からの劣化度判定ができなかった。これは、3次元化に適した画像を撮影できなかったことが原因である。このため、端部に位置する梁や床版など部材の位置に応じて、3次元化に適した画像を十分に撮影できるように、点検用 ROV の航行間隔や撮影間隔など点検作業方法を工夫する必要があると考えられる。

※赤印は変状箇所(セパレータの錆汁は除く)  
※変状の内、明記無いものはコンクリート剥離

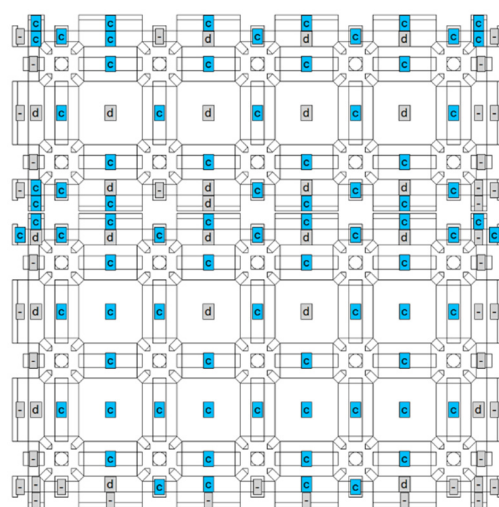
図-4 劣化度判定(梁・床版のみ)

※アルファベットは部材の劣化度、-は判定できなかった部材

実構造物で作業能力を確認した結果、点検用 ROV および支援ソフトを活用することで従来方式より点検診断を効率的に実施できることがわかった。しかし、3次元画像の欠落等により端部の部材で劣化度判定できなかったため、3次元化に適した画像を取得できるよう点検作業方法を工夫する必要があると考えられる。今後の展望として、支援ソフトによる変状種類の決定および劣化度判定の自動化が考えられる。このためには、変状種類に応じた輝度勾配のパターンを決定するためのデータや、変状種類・数量毎の劣化度判定のパターンデータの蓄積が必要である。
