## 深層学習によるアーチダム表面変状の検出とその分布特性

八千代エンジニアリング株式会社 正会員 ○栗飯原 稔、権神 侑貴、安野 貴人

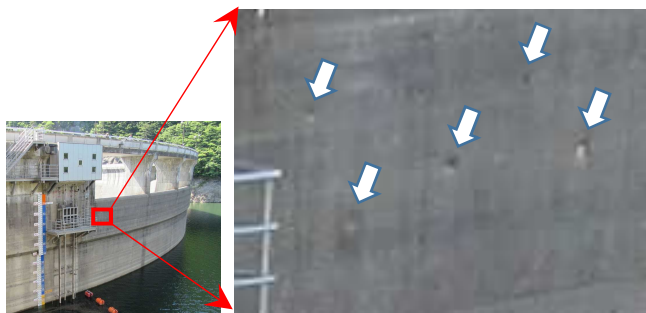
する際に膨張することで、表面のモルタル分を押し出すことにより発生すると言われている。鳴子ダムでは上下流面に、拳大～人頭大のポップアウトによる円形の欠損が確認されている。ダム建設時に使用した骨材（Gmax150mm）は、ダムサイト下流の河床砂礫を使用しており、品質管理により適合した骨材を使用していたものの、一部でやや低品質な骨材が混入していたものと見られる。既往の調査では、少なくとも昭和 58 年には堤体表面のポップアウトが確認された記録が残っている。平成 26 年と 27 年に撮影された写真を対比したと

図-2 上流面ポップアウト生起状況

ころ、1 年間で新たに生起したポップアウトも存在することが確認されている。また、ポップアウトが生起した凹部奥側には、茶褐色の骨材が存在していることが多く、これらを物理試験を実施したところ、吸水率が高くやや低品質の骨材であることが明らかとなった。

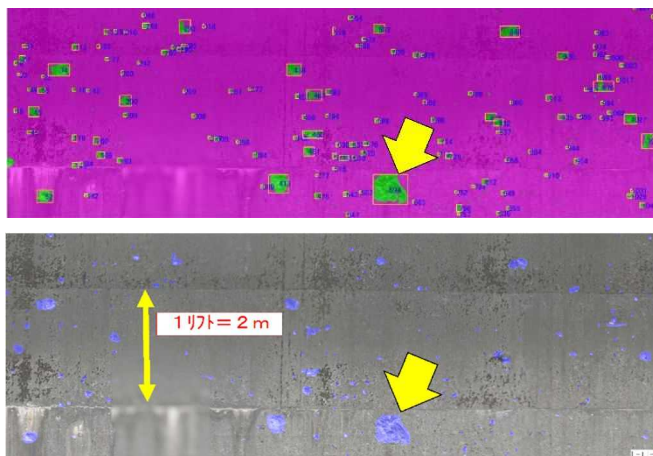
図-3 検出されたポップアウトのうち最大のものの（ $\phi 57.4\text{cm}$ 、堤体 5 ブロック下流面）

上記の手順により上下流面のポップアウトを検出した結果、約 31,000 箇所(φ4cm 以上)が抽出された。その大部分はごく小規模であり、一定数の過剰な検出も含んでいるものと考えられる。検出されたポップアウトの最大値は、φ57.4cm(堤体5ブロック下流面)であった(図-3)。上下流合計で φ30cm 以上は 112 箇所、うち φ40cm 以上は 14 箇所が抽出された。

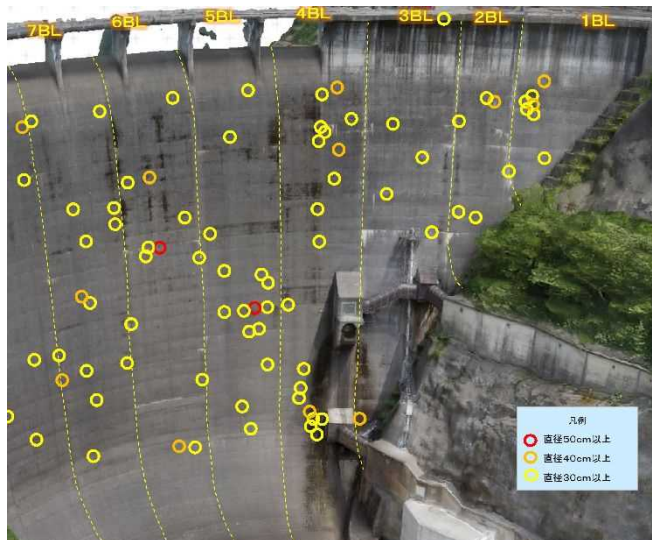
φ30cm 以上のポップアウトは堤体下流面のやや左岸側に多く分布していることが明らかとなった。鳴子ダム の厳冬期には、左岸下流側は山陰により、一日中、日照がない状態となり凍結が促進される。また、左岸中位部には放流バルブが設置されており、この下位標高では僅かながら水分の供給があり、ポップアウトが生起しやすい環境下であったと考えられる。

図-7 ディープリンングにより検出されたポップアウト位置（下流面：φ30cm 以上を抽出）

今後、さらにダムを長期間にわたり健全性を確保しながら活用し続けるためには、このような劣化の記録を定期的 to 実施し、劣化の進行速度を把握することが重要である。これにより、適切な時期に、適切な補修工または対策工を講じることが可能になるものと考える。
