## 非接触音響探査法を用いたコンクリート表層欠陥探査技術の開発 —地下発電所空洞における長距離計測—

今回は、群馬県多野郡上野村にある神流川発電所の地下空洞において、非接触音響探査法による長距離計測を行った結果について報告する。

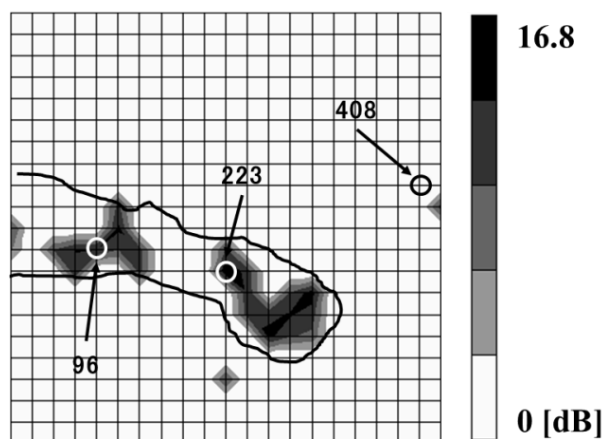
Fig.3 振動エネルギー比分布  
(1200-3000 Hz)

非接触音響探査法により検出された結果の振動エネルギー比分布を Fig.3 に示す。振動エネルギー比の定義を式(1)に示す(VER: Vibration Energy Ratio, PSD: Power Spectrum Density)。この結果から、中心付近と左側に欠陥と推測される反応が検出された。事前の直接打音点検の結果である、枠線の内部で反応が検出されていることから、欠陥の可能性が高いと考えられる。

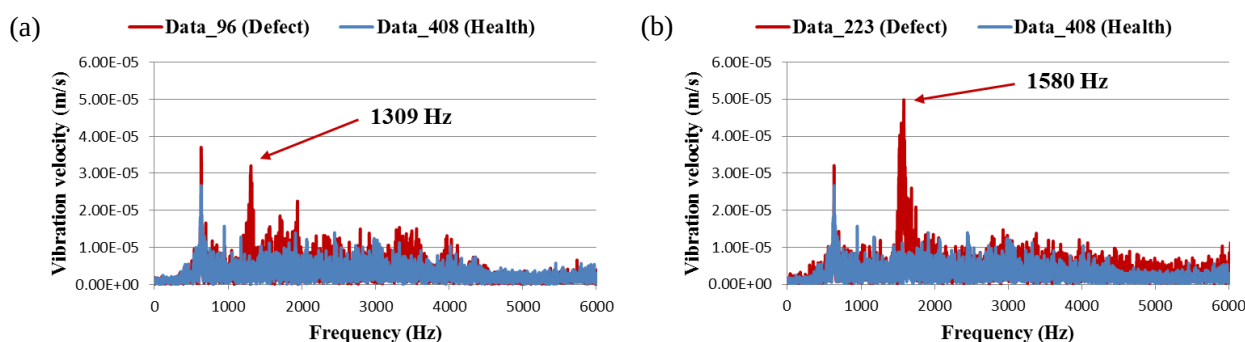
Fig.4 振動速度スペクトル比較 (a)計測点 96 (b)計測点 223 [6]

検出された結果における振動速度スペクトルの比較を行った。比較した計測点は Fig.3 に示した欠陥部(96、223)と健全部(408)の点である。Fig.4 に振動速度スペクトルを示す[6]。健全部を基準としてこれらと比較した結果、計測点 96 では 1300 Hz 付近、計測点 223 では 1580 Hz 付近に欠陥部の反応が検出された。非接触音響探査法はたわみ振動を利用して検出しているため、この結果により事前点検にて欠陥が検出された範囲には、複数の欠陥が存在していることが確認された。
