泥土圧シールド工法における添加材に及ぼす地下水の影響について

前田建設工業(株) 正会員 ○白川元彦 高本賢司 田嶋裕二

「大石排水区大石 2 号貯留管下水道工事」は、新潟市東区において緊急度の高い施策として進めている「雨に強い都市づくり」の一環として、これまでの集中豪雨により発生した浸水被害を教訓に計画された浸水対策用雨水貯留施設を泥土圧シールド工法にて新設する工事である。本稿では、地下水に含まれる鉄分に起因した添加材の劣化について報告する。

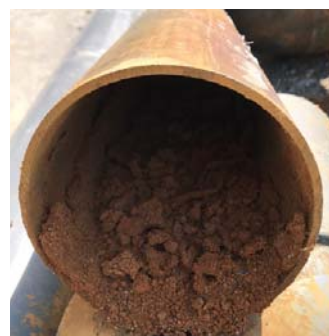
当初、添加材の混練水として地下水が計画されていたが、現地踏査時、隣接工事で使用していた井戸ポンプ廻りが赤くなっていたこと、また、地下水を利用した融雪設備を設置している店舗駐車場の舗装が赤茶色に変色していたことから、これらは地下水に含まれる不純物に起因するものと推定した（写真-1）。

写真-1 地下水揚水時に使用した  
塩ビ管(内部に鉄化合物が固着)

そこで、地下水の水質分析試験を行ったところ、マグネシウム、カルシウム、ナトリウム、塩化物イオンの含有量は、いずれも水道水基準値内であり、pHは6.6であった。しかし、鉄については、水道水水質基準値(0.3mg/L以下)の約90倍の数値である28mg/Lが検出された。このことから、舗装が赤茶色に変色していた原因は、地下水に含まれた鉄イオン( $\text{Fe}^{2+}$ )が空気に触れることで酸化し、赤褐色の水酸化第二鉄( $\text{Fe}(\text{OH})_3$ )となって舗装に沈着したことによるものと考えられた。この鉄分が要因となり添加材の能力を最大限発揮させることができない可能性があったことから、地下水の添加材に対する影響(性能ロス)を確認するため、ポリマー系材料およびベントナイト系材料について、それぞれ地下水および水道水を用いて試験練りを実施し、粘性値(CPS)について比較した。

以上の試験結果より、本工事の場合には、作液時の性能ロスを最小限に抑え、添加材の安定した品質を確保するために、地下水ではなく水道水を用いる必要があると判断した。

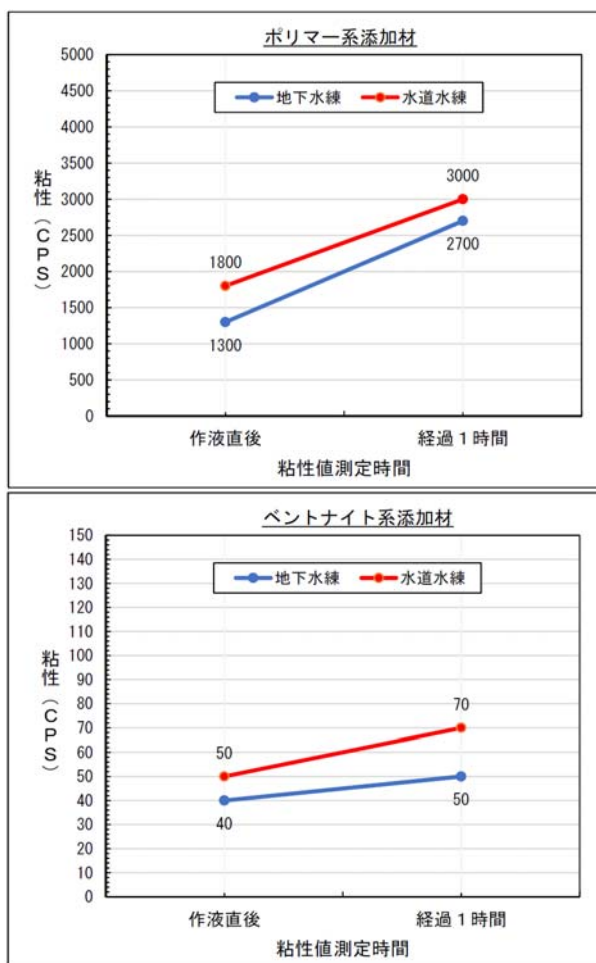
図-2 添加材 粘性値推移比較図

この結果、ポリマー系材料については、地下水練りの場合、初期(作液直後)は水道水練りの値に対し約 2 割減、1 週間経過後は約 1 割減となった。また、ベントナイト系材料については、地下水練りの場合、初期(作液直後)は水道水練りの値に対し約 2 割減、1 週間経過後は約 3 割減となった(図-2)。
