## モルタル吹付工の劣化とその対策工に関する一考察

中日本ハイウェイ・エンジニアリング名古屋（株） 正会員 ○西本 朝彦  
 中日本ハイウェイ・エンジニアリング名古屋（株） 正会員 山崎 充  
 中日本高速道路（株） 非会員 岩崎 真二郎

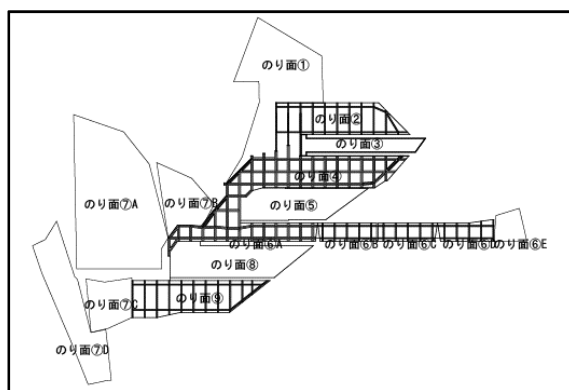
調査を実施したのり面の展開図を図 1 に示す。のり面は、トンネル坑口の上部に位置する切土のり面である。建設当時の昭和 53 年には大規模な地すべりが発生し、その後対策工が検討され、昭和 55 年に対策工事が完了した。今回調査を行ったモルタル吹付は、地すべり対策工事の一環として昭和 54 年に施工されたものである。

図 1 調査のり面の展開図

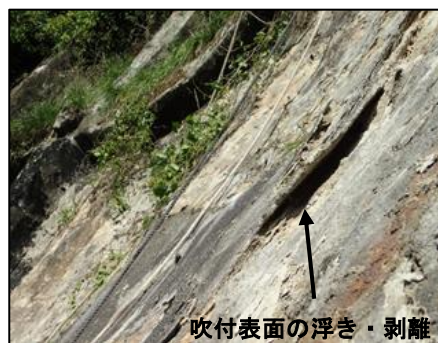
- (1) 目視調査：日当たりが良い範囲で吹付表面の剥離が発達し、剥落が生じている（写真 1）。
- (2) 打音調査：打音は濁った低い音が主体である。のり面全体の 27% が良好、やや不良・不良箇所は 73% に上る。
- (3) コア抜き調査：形状は、短柱状（10cm 以下）～片状（数 cm）を成す。原因としては、表面剥離・浮きの進行および施工時の重ね吹きにより不連続面が生じたものと推察。背面の空洞は 30 箇所中、12 箇所が  $1\text{cm} \sim 3\text{cm}$  の空洞を確認。その他の箇所は、地山に密着。背面地山の風化の程度は小さい。

写真 1 吹付の表面状況

本のり面の劣化は、吹付の表層での剥離が著しく、日当たりの良い範囲で進行していること、また採取したコアも短柱状～片状であり、亀裂や空隙に水が供給されやすい状況であることから、劣化要因は凍結融解の繰り返しによるものと推察される。

本のり面においては、吹付自体の劣化および剥離の防止に対する対策が必要であり、表1に示した工種では、増厚吹付工および表面被覆工が該当する。両工法を比較し検討を行った結果、耐荷性においても優れる増厚吹付工を採用した。その中でも、非金属繊維の混入により強度・じん性等を増加させることで、凍結融解への耐久性の向上が期待でき、既設吹付や地山との密着性を確保するためのせん断ボルト・補強鉄筋の併用と、吹付背面への空洞注入も可能な繊維補強モルタル吹付工を採用した。

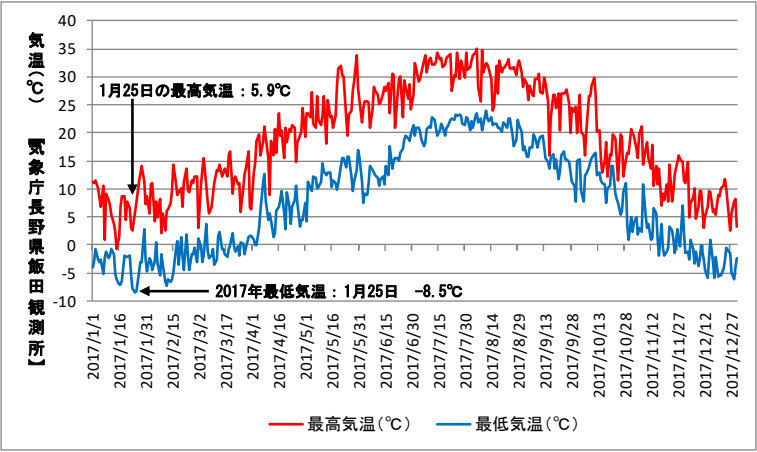
気象庁の長野県飯田観測所の気温データ(図2)によると、2017年の最低気温は、1月25日に-8.5℃を記録し、同日の最高気温は5.9℃を記録している。また、最低気温が0℃以下を記録した日は1月～3月、11月～12月の5ヶ月間で110日に上ることが分かった。

図2 気象庁 飯田観測所の気温変動図
