## 斜張橋ケーブルにおける健全性の評価について

大阪市建設局 正会員 土井清樹 正会員 入谷琢哉 正会員○永橋俊二 澤野博基 田中開己

**1. 目的** 豊里大橋は、昭和45年(1970年)に架設された橋長561.35mの橋梁である。河川中央の約379mにおいて、3径間連続鋼床版箱桁斜張橋を採用しており、架設当時は、わが国において最大規模の斜張橋であった。

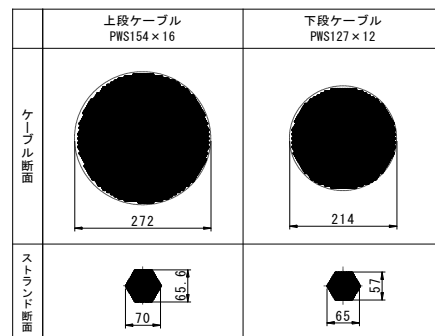
図-1 ケーブル断面図

本橋の斜張橋ケーブルは、2つの主塔に、それぞれ2段ずつ、計4本配置されている。ケーブルは、P.P.W.S(プレハブ・パラレル・ワイヤー・ストランド)が用いられており、直径5mmの素線を154本、127本束ねた六角形状のストランドを上段に16本(直径27.2cm)、下段に12本(直径21.4cm)束ねられたケーブルが、塔頂部のサドルにより塔を跨いで箱桁に固定されている。

ルの内部については、くさびを打ち込み、目視で素線を8～9層目までの腐食状況を確認し、既往の実験結果<sup>1)</sup>を援用した腐食レベルから、断面減少率を算定した。なお、素線に破断があった場合には、そのケーブル全区間を破断した断面積を控除した。その結果、最も腐食が進行していた区間は、C8ケーブルの中央付近でケーブルの断面減少率は約6.2%であった。さらに、腐食の原因を推定するにあたって、図-1は、特に損傷が見られたレプリカの箇所を示したものである。これらは、FRPカバーの劣化が顕著であり、12～19m間隔で設置されているケーブルバンド近傍に多く発生しており、特にケーブル断面の下側で腐食が多くみられた。これは、FRPカバーの劣化部から雨水等が侵入し、ケーブルバンド部で滞水することで腐食が進行したものと推定された。

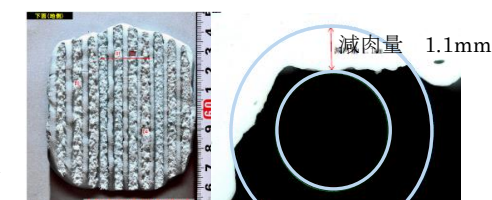
写-3 レプリカによる ケーブルの表面形態例  
写-4 レプリカによる 素線断面形態例

調査については、キャットウォーク足場を設置した。ケーブルが大気中に暴露する期間を最小限にするため、調査区間を10mごとに区割りし(上段:9区間×4本、下段:5区間×4本)、ケーブル全体の被覆をはずして腐食状況の確認を行った。調査にあたって、ケーブルの表面はレプリカにより、健全性の評価に必要な断面減少量を把握した。レプリカの採取箇所は、調査区間ごとにケーブル上面、下面、両面の4点で採取した。ケーブ

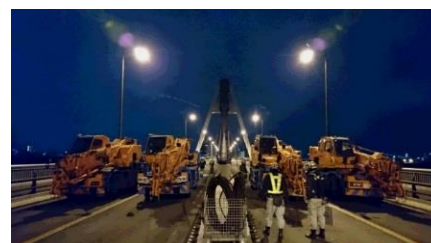
写-5 載荷試験状況

解析モデルの妥当性については、載荷試験により検証した。載荷試験は、夜間の通行止めにより自重20tのクレーン車4台を載荷し、各ケーブルに発生する張力を計測した。計測の結果、解析値に対してほぼ同等の値であったことから、解析モデルの妥当性を確認した。

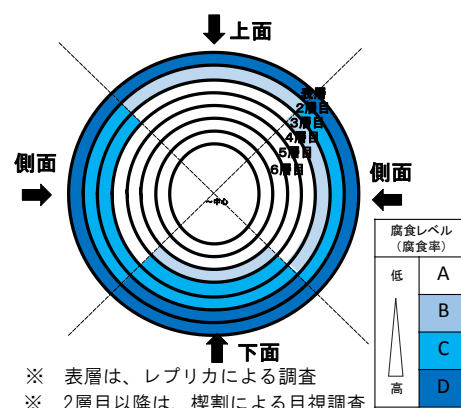
図-2 腐食断面イメージ

**3. 解析モデルの検証** 健全性を評価するために用いた解析モデルは、タワーがA型であることを考慮し、塔を立体構造とした3次元構造解析モデルとした。モデル化にあたっては、建設当時の設計計算書を基に、死荷重及び活荷重を作用させ、得られた変形量と建設当時のキャンパー図等から得られる設計たわみを用いた。また、解析に用いる残存断面積については、レプリカの採取結果および腐食調査（図-2）に基づく、各層のケーブルの腐食レベル（A～D）に応じた断面減少率から算出した。

さらに、本橋の設計荷重は、TL-20で設計されているが、現行の設計荷重のB活荷重に対するケーブルにおける健全性の評価を解析モデルにより行った。評価に用いるケーブルの断面積については、安全側の評価を行うため、図-2に示す層の腐食レベルが最も高いDについては、ケーブルの断面積から控除して評価を行った。
