## 営業線に隣接する土留壁の変状への対策の検討

西日本旅客鉄道(株) (正)○飯田 真治 橋本 哲朗 白石 藍子

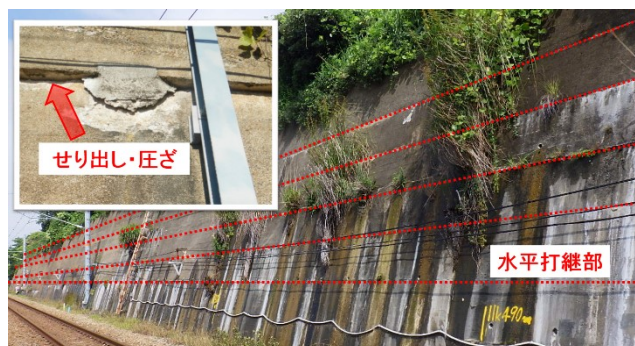
山陽本線塩屋・垂水駅間上り列車線右側の土留壁において、H6年に水平打継部のせり出しや、圧ざによる土留壁の剥離などの変状が確認され、変状の監視などを行っていた(写真-1)。H23年に実施した調査により、著しい変状の進行が認められたため、対策の検討を行うこととした。本稿では変状原因の推定と対策について報告する。

変状原因を特定するため、盛土のり面表層部の簡易貫入試験を実施した。調査の結果、のり面表層約1.5m程度が緩んでいた。さらに、近年の豪雨による一時的な地下水位上昇により、土圧の変化・増加により打継部のせり出しや、土留壁の傾きによる圧ざが発生していた。

写真-1 土留壁の変状

以上のことから、阪神淡路大震災による打継部の目地切れと、土留壁上部の盛土のり面から流入した雨水により、背面土が緩み、背面の土圧が変化していると推察された。推察される変状の進行過程を以下に示す(図-2)。

一般的に土留壁の変状に有効な対策は、バッドレスの設置かロックボルト工が考えられる。現地は土留壁前面に営業線が近接し、施工ヤードが狭く、さらに資機材搬入経路も限られることから、現地条件に適合できる小径補強材を用いるロックボルト工で検討を進めた。検討にあたり、地質調査を実施し GL-2.00m 以深は泥岩層・砂岩層であり、十分な定着力が得られるという調査結果であった。調査結果より GL-2.00m 以深を定着層とし、切土補強土壁の安全性照査を行い、壁高 5m 以下は芯材長を 3m、壁高 5m 以上は芯材長を 4m とする計画とした。

H26 年から H29 年の 4 ヶ年にわたり、対策区間の延長 610m において対策であるロックボルト工 1700 本、打継部補強工 400 箇所及び排水工を含む、土留壁補強工事を完了することができた(写真-3)。

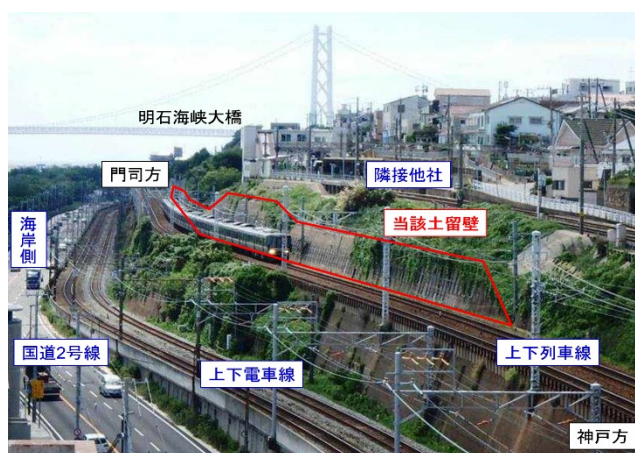
当該区間は海岸段丘の裾野に位置する片切片盛区間で、当該土留壁の箇所は切土となっており、土留壁上方の盛土部を隣接他社が走行している(写真-2、図-1)。変状が確認された土留壁の延長は610m、壁高は約4mから7mである。

写真-2 現場概況

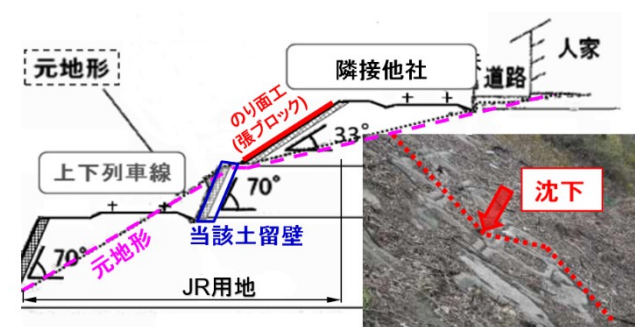
変状の発生要因として海岸段丘による集水地形や、片切片盛など不安定性の高い地形であることが挙げられるため、線路周辺やさらに山側の住宅地周辺を調査した。しかしながら、周辺環境の変化は確認できなかったため、土留壁の背面土と上方の盛土のり面に変状の要因があると考えた。土留壁上方の調査を行った結果、張ブロック工に沈下に伴う亀裂や陥没が発生しており、上方の盛土部及び土留壁背面に雨水が流入する状況になっていた(図-1)。

図-1 上方のり面調査

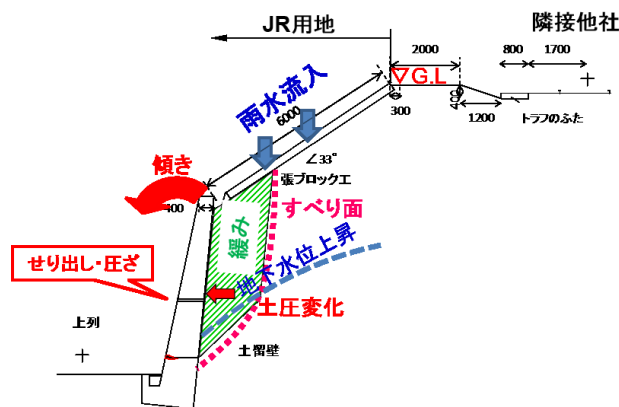
- ① 上部のり面工の変状により土留壁背面に雨水が流入
- ② 背面土の緩みに伴う土圧の変化・増加が発生
- ③ 土圧の変化・増加により打継部のせり出し及び土留壁の傾きによる圧力が発生
- ④ 近年の局地的豪雨で地下水位の上昇も加わり、すべり面が形成され、さらに変状が進行

図-2 変状の進行過程

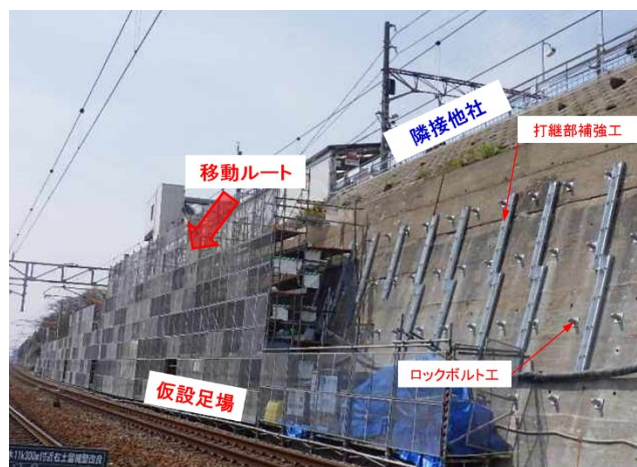
写真-3 施工計画・施工概況

- ① 足場仮設までを夜間に線路閉鎖工事で行い、足場内で施工可能な小型削孔機を活用することで、ロックボルト工の削孔など、主要作業は昼間での施工が可能となった(写真-3)。
- ② 移動ルートとして、のり面上に隣接する隣接他社の施工基面から立入る協議を行い、のり面上に仮設する昇降階段で施工箇所の足場内へ移動することで、日々の線路横断を伴う移動を無くす計画とした(写真-3)。
