## 平成 30 年 7 月豪雨に伴う高山本線災害復旧

東海旅客鉄道株式会社 東海鉄道事業本部 工務部 工事課 正会員 ○宮下 優也  
 新美 利典  
 守護 圭太  
 美濃太田工務区 木村 宗平

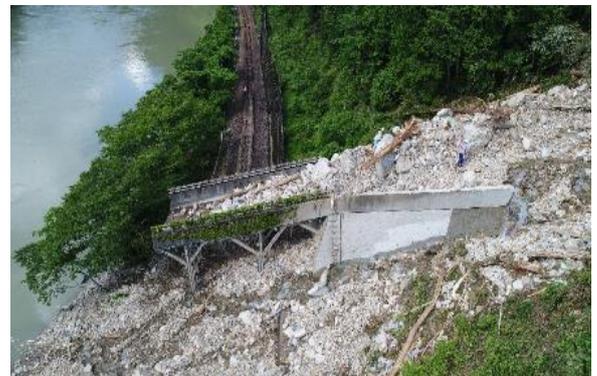
写真－1 被災概況

7 月 7 日から 8 日にかけての大雨により、当該区間においては土砂流入や盛土崩壊などが計 18 箇所が発生し、土木、軌道、電力、信号通信の各設備が広範囲で被害を受けた。主な被災状況を写真－1 に示す。なお、当該区間の列車運行は、被災発生前に運転規制により列車抑止となっていた。

被災箇所は、飛騨川の左岸にあたる標高 500～900m 付近の山裾に位置し、周辺の地質は凝灰岩を主体として構成されている。被災区間における今回の降雨災害の特徴は、沿線の大雨に伴う溪流からの土砂流入による被害が多数発生したという点である。本区間において、今回のように土砂流入がこれほど広範囲で同時多発的に発生した例は過去になく、今回の被災の甚大さがわかる。

現場付近の鉄道雨量計の降雨状況を図－2 に示す。被災箇所でも落石検知線が切断された時刻（7 月 8 日 2:24）の直近における鉄道雨量計の値は時雨量 74mm/h、連続雨量 403mm であった。ガンベル分布を用いた確率年は時雨量が 29 年、連続雨量が 35 年となっている。また、被災直前に時雨量が急激に増えていることから、今回の被災の多くは 8 日以前の先行降雨に加え、被災直前の急激な降雨が誘因となり、沿線溪流において崩壊が発生し、溪床堆積物や立木を巻き込みながら線路内に土砂流入したものと推察される。

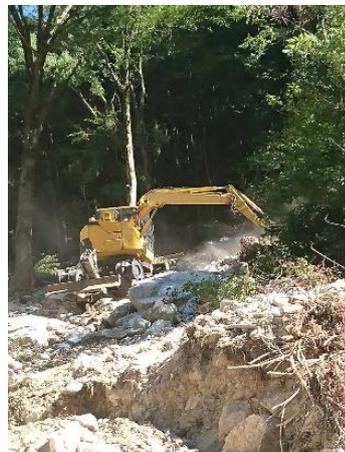
写真-2

クライミングバックホウ

斜面に堆積した不安定土砂の撤去にあたっては、国内でも数が少ないクライミングバックホウ（写真-2）、50トン軌陸ラフタークレーン（写真-3）を遠方から手配することにより、安全を確保した上で、効率的に作業を進めることを可能とした。また、多方面よりモーターカー、クレーン、トロ（搬送台車）等の重機械を集中投入し、総力を挙げて復旧作業に臨んだ。クライミングバックホウは、特に斜面中の堆積土砂が多い箇所に投入し、クライミングバックホウが投入できない箇所については軌陸ラフタークレーンにて重機を斜面上に運搬し、可能な限り機械化施工とした。また、土砂の搬出先については、自治体や地権者等のご協力を得て、線路沿いの民地に仮置きをすることで土砂撤去作業の工期短縮を図った。さらに、日々作業終了後に土木、軌道、電力、信通各系統の社員、関係会社の工事担当者による工程会議を開催した。工程会議では、施工上の競合などの作業ロスを未然に防ぐため、日々刻々と変化する現場の状況を把握する場として有効に活用した。応急工事期間中は、記録的な猛暑が続いたが、上述した工程会議を含む関係者の

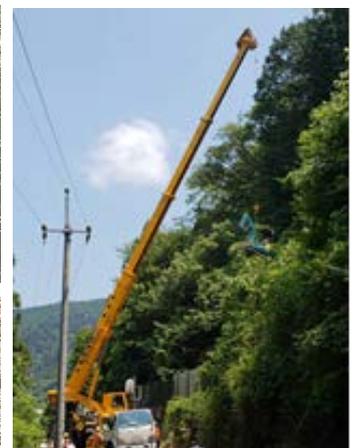
写真-3

50 t 軌陸クレーン

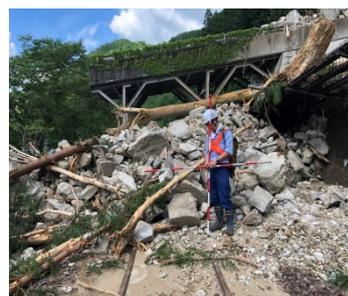
被災時

写真-4 復旧状況
