## 平成 30 年 7 月豪雨で被災した岩徳線鉄道盛土の応急・復旧対策

西日本旅客鉄道

## 1. はじめに

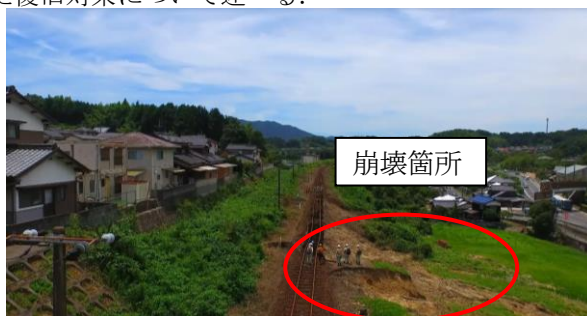
平成 30 年 7 月 7 日未明、豪雨により盛土が延長 68m、高さ約 8m にわたって崩壊して盛土約 2800 m<sup>3</sup>が流出した(図 1)。被災箇所のある鉄道雨量計では最大時間雨量 61mm(7 月 7 日 2 時)、24 時間連続雨量 324 mm(7 月 7 日 4 時)の降雨が観測された(図 2)。ただし、盛土が崩壊した詳細な時間は不明である。そこで、過去から降雨データが揃っている被災箇所の近傍にあるアメダス観測データを基に 1976 年～2015 年までの各年の時間雨量と 24 時間連続雨量の最大値を基に、今回の生起確率を調べると、最大時間雨量は 20 年確率、24 時間連続雨量はおおよそ 150 年確率であり、崩壊をもたらした降雨は未曾有の豪雨であったと言える。

図 1 被災状況写真(起点方から終点方を望む)

崩壊箇所は、①崩壊形状が円弧すべりである、②崩土が泥寧化している、③線路左側は水の多い場所である、④災害が発生した降雨が連続雨量で再現確率 150 年の未曾有の豪雨、という特徴が挙げられる。このことから、崩壊原因は地下水と落込み勾配点に沿って路盤上を流下してきた水が盛土に供給されて、盛土内の地下水位を上昇させたと推定できる。

約 2800 m<sup>3</sup> が流出した盛土を早急に再構築するために、応急対策として崩土を全て撤去して盛土を再構築する方法(案①)、崩土を全て撤去して EPS により盛土を再構築する方法(案②)、崩土を安定処理して盛土を再構築する方法(案③)を考えた。当該箇所は、ダンプトラックの寄付きが困難であったため、崩土や新しい盛土材の搬入出には起点方に 300m 程度離れた踏切を使用する必要があった。そのため、約 2800m<sup>3</sup> の崩土を全て撤去して新しい盛土材や EPS で盛土を再構築するよりも、崩土を再利用することが岩徳線を早期全線開通するのに最も優位であると考えた。

泥寧化した崩土を盛土材に再利用するためには、普通ポルトランドセメントや石灰系材料等を崩土に混合して原位置で安定処理することが多い。しかし、当該箇所の周辺には水田があったため、アルカリ成分が溶出する可能性がある安定処理材を使用することが困難であったことから、安定処理材には中性固化材を採用した。中性固化材の添加量は過去の施工事例を参考にして 150kg/m<sup>3</sup> を目安としてバックホウで混合した。また盛土を再構築する際には、腹付盛土となるため段切り(段切りの 1 段の高さは 1m 程度)を行い、締固める際の一層の仕上がりが厚さが 30cm 程度になるように施工した(図 6)。盛土再構築後、盛土のり面には侵食防止として張芝を施工するとともに、盛土が所定の強度を有していることを確認するためにキャスポール試験を実施した。その結果、 $K_{30}$  値=95.7MN/m<sup>3</sup> が得られたことから盛土として十分な性能を有していることを確認した<sup>1)</sup>。

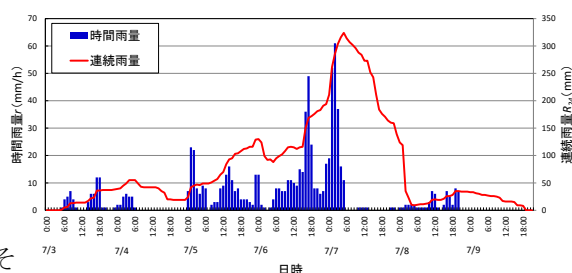
図 2 鉄道雨量計で観測された降雨

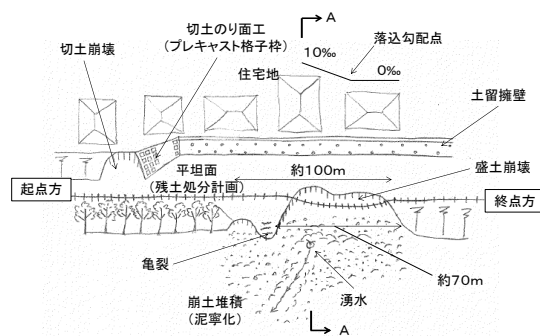
崩壊箇所とその周辺の状況のスケッチを図 3 に、断面図を図 4 に示す。崩壊形状は施工基面の左側を頭部とした円弧すべり形状を呈しており、崩土は水分を含んで泥濘化していた。崩壊面からは湧水が認められ、その湧水により堆積していた崩土にはガリーが形成されていた。なお、現場調査時は線路左側の土留擁壁から著しく湧水が出ている形跡は認められず、平坦面にも滞水は認められなかった。また、崩壊箇所の中央付近には落込み勾配点があり、その終点方にはφ600mm の鉄筋コンクリート管の伏び(しゅん功:昭和 25 年)が敷設されているが、現場調査時は崩土内に埋没していたため通水状況は確認できなかった。なお、この伏びの延長は約 33m あるため、伏びの呑口は住宅地内にあるものと考えられる。

図 3 被災箇所周辺スケッチ

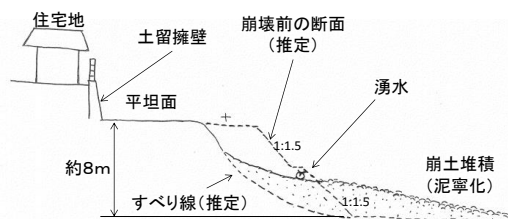
図 4 被災箇所の断面図 (A-A 断面)

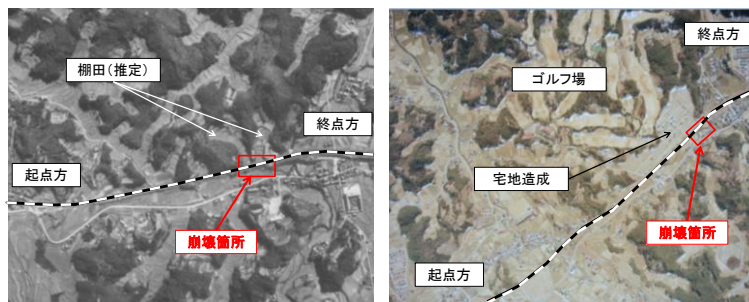
そこで、崩壊した盛土の立地条件を明らかにするために、昭和 22 年から昭和 50 年までの航空写真を比較して検討した。その結果、崩壊した盛土は昭和 45 年頃まで、前述した比較的大きな伏びが施工されていることや、線路左側の住宅地周辺一帯は山の斜面に階段状に作られた水田丘陵地(以下、棚田という)と伺えることから傾斜地盤上の盛土に位置していたと推察される(図 5(a))。また、当該箇所は棚田があることから、開業当時から水の多い場所であったと考えられる。線路左側の棚田は昭和 50 年頃に宅地造成されて現状の地形になっている(図 5(b))。なお、宅地造成箇所の上方にあった棚田は昭和 40 年頃にゴルフ場として開発されている。

図 5 被災箇所周辺の航空写真

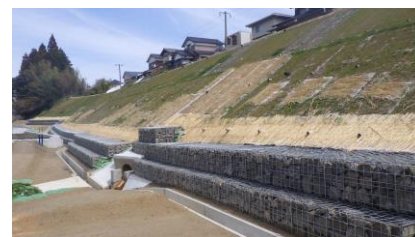
図 9 復旧対策完了後の状況

復旧対策は、応急対策時点で盛土のり尻が常に湿潤状態であったことから更なる排水対策が必要であると考えた。そこで、盛土のり尻にふとん籠を 2 段設置するとともに、盛土のり面へ排水パイプ(L=3.6m, φ=60.5mm)を 1.5m 間隔で打設する排水対策を追加で実施した(図 8~9)。さらに、盛土表面の排水対策として縦下水を設置するとともに盛土小段と盛土のり尻に排水溝を設置した。その結果、盛土のり尻の湿潤状態は解消されたことから復旧対策は効果があったと考えられる。
