豪雨災害に伴う山陽本線の早期運転再開を目指した復旧盛土構造計画

西日本旅客鉄道(株) 大阪工事事務所 正会員 ○富田 佳孝
 西日本旅客鉄道(株) 大阪工事事務所 正会員 萬代 能久
 西日本旅客鉄道(株) 大阪工事事務所 非会員 富山 善史

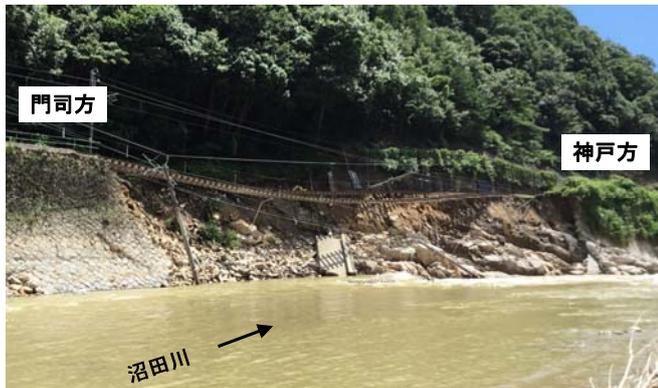
図-1 被害状況写真

平成30年7月豪雨に伴う当社鉄道施設の被害は、桁流出、土砂流入、盛土流出、斜面崩壊、土砂堆積などがあり、広島、岡山及び福知山支社管内の広範囲で発生した。広島支社管内の山陽本線 三原～白市間、呉線 三原～広間は物流の重要路線であるため、早期運転再開を目指す必要があった。本稿では、山陽本線で最も大規模な盛土流出被害(図-1)が発生した三原～本郷間の復旧盛土構造計画について述べる。

そのため、河川護岸の洗掘・道路盛土の流出に追随し、石積み擁壁構造の鉄道盛土が流出・崩壊したと想定された。

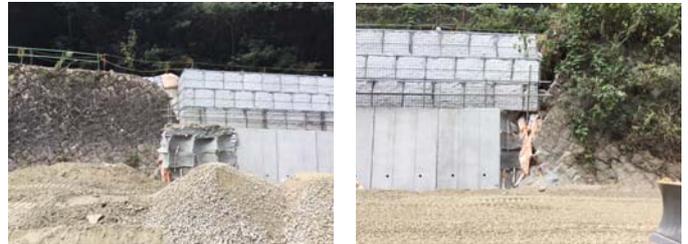
(施工前)

既設石積み擁壁の崩壊端部は、緩みが大きくかつ不規則な断面となっているため、端部処理を行う必

要があった。L型擁壁は石積み擁壁下端の端部に据え付けたが、転びの逆三角形分は抑えられない。そこで、石積み擁壁が線路方向、線路直角方向に転んでいることや用地境界を考慮して化粧コンクリートを計画した(図-4)。
