## 西日本豪雨により被災した鉄道河川橋脚の機能確認について

西日本旅客鉄道株式会社 正会員 ○本田 正和 正会員 松本 英宣  
正会員 横田 直倫 正会員 近藤 政弘

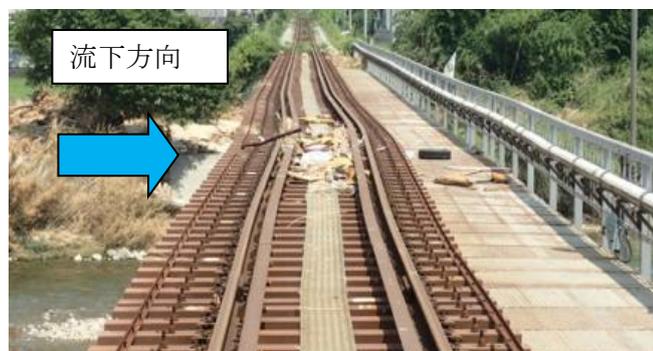
写真1 被災状況

2018年西日本豪雨災害により、当社の多くの土木構造物が甚大な被害を受けた。このうち、河川の増水と流下物の影響により橋脚が下流側に傾斜した箇所では、レール高さ位置での水平変位量が160mmと大きく、列車の走行が困難な状態となった。安全を最優先としたうえで、公共交通機関として被災地の方々のご不便を早期に解消すべく、橋脚傾斜の原因推定と基礎の支持力評価および応急工事により、被災から約50日後に運転再開することができた。本稿ではこれらの経過と復旧内容について報告する。

河床からの根入れは0.9mであると想定される(図1)。また、レールの水平変位量が最も大きかった6P橋脚の傾斜量は、軌道変位と橋脚基礎からレールまでの高さより、約1.2度と推定される。目視による点検も実施したが、前後橋脚も含めて桁座および桁と軌道の定着部においても特に損傷はなかったため、橋脚が下流側に傾斜したことで変位が生じたと推測した。

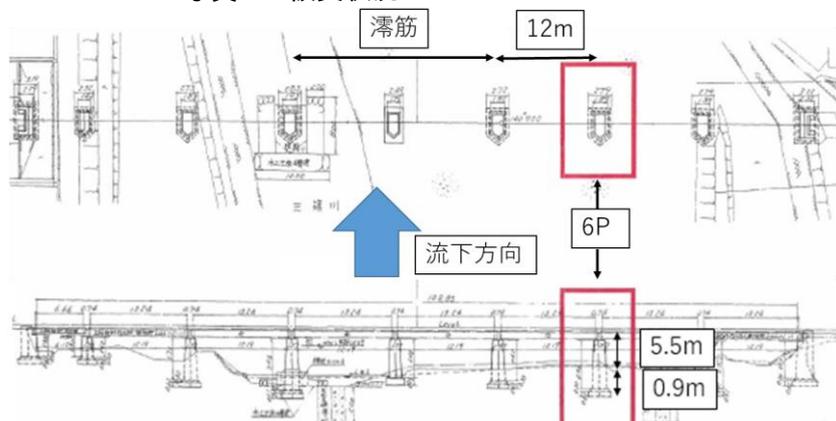
図1 被災橋りょう概要

当該橋脚は河川幅約70mの終点方の岸から約25mの滯筋から約12m離れた箇所に位置している。現河床から天端までの高さは5.5mであり、財産図上から

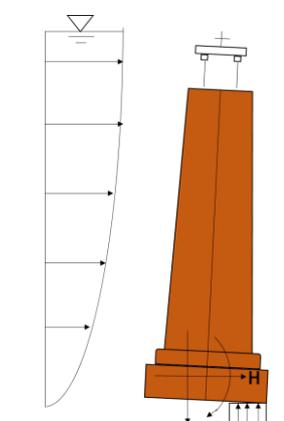
図2 橋脚への作用力

桁の上面まで増水したことは軌道上の流下物から明らかであり、当時の状況(映像等)より流速3m/sと仮定すると直接基礎底面への作用力は、M(転倒モー

メント) = 1319(kN・m)、H(水平力) = 219(kN)、N(鉛直力) = 873(kN)となる(図 2)。一方、直接基礎の降伏支持力(鉛直支持力による抵抗モーメント)は、設計標準<sup>1)</sup>により算定すると  $M_y = 840(kN \cdot m)$ となり、先ほどの作用力を下回る結果となる。従って、直接基礎の降伏支持力を上回る作用力が生じ、残留変形(傾斜)が生じたと考える。

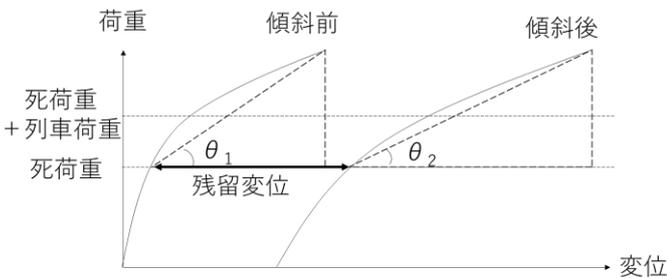
図 3 残存支持力イメージ図

地震時等で残留変形を生じた後でも、早期の運行再開が求められる場合は多い。基礎の残留変形についても、程度によっては残存支持力を評価することで、運転再開を判断する手法<sup>2)</sup>も提案されている。残留変形の発生は支持力破壊ではなく基礎底面の土粒子の移動によるものと推定され、土粒子が再配置されていれば、被災前と同程度の残存支持力が期待できる(図 3)。既往の研究でも、列車荷重レベルでの動的沈下量が十分に小さいことを確認できた場合であれば、定性的には高い残存支持力が期待できるため、基礎を再供用した事例も存在する<sup>3)</sup>。
