## 海岸護岸背面の陥没対策とその効果の検証

西日本旅客鉄道

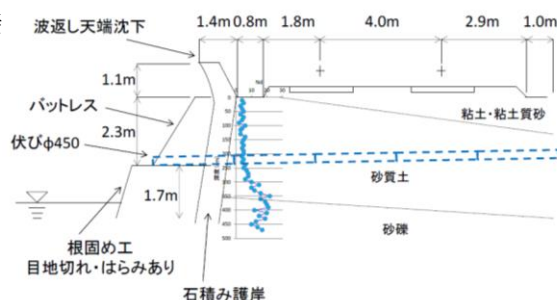
路盤の土層構造を確認することを目的に簡易ボーリングと簡易貫入試験を実施したところ、護岸背面は施工基面から深さ 3.5m 程度は  $N_d$  値 2~10 程度の緩い砂質土であり、3.5m 以深は  $N_d$  値 20 程度の砂礫層であった(図 1)。また、陥没発生メカニズムを明らかにすることを目的にボーリング孔を用いて水位観測を実施したところ、潮の干満と同様に護岸背面の路盤内部でも水位変動していることを認めた。このことから、潮の干満によって護岸や横断構造物の軽微なひび割れまたは、目地の隙間等から路盤内部へ海水が入り出す際に、海水とともに路盤材料が徐々に吸い出され、陥没が発生すると推定される。

図1 調査箇所の概要

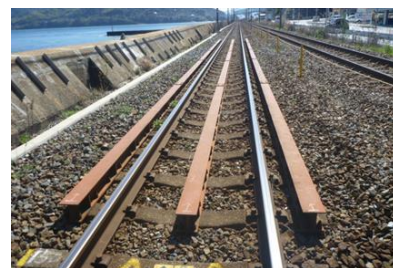
図2 簡易工事桁の設置状況

過去に陥没が複数回発生した箇所は、路盤内に残存空洞が形成されている可能性があることから、応急的に列車の安全輸送を確保することを目的に簡易工事桁を設置した(図 2)。

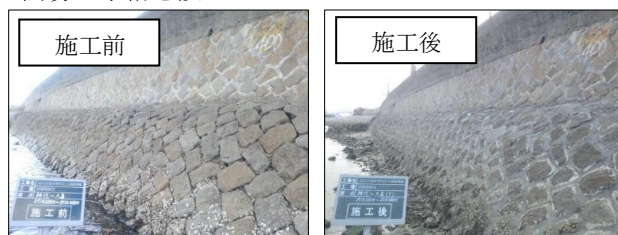
図3 目地詰め施工状況

次に路盤材料が吸い出されることを防止するために、護岸や根固め工にモルタルを用いて目地詰めを入念に実施した(図 3)。図 4 は目地詰めの効果を確認することを目的に水位観測を実施した結果である。同図から目地詰めの前で水位変動に変化は見られず、干潮時には根固め工下部から伏流水が発生しているのを認めた(図 5)。これは、満潮時に砂浜と根固め工の隙間から路盤内に海水が供給されることが原因として考えられ、目地詰めによる一定の効果はあるものの、伏流水によって徐々に路盤材料が吸い出される可能性は考えられる。なお、この対策には根固め工の前面に鋼矢板を打設する等の護岸改良が必要であるため、今後の検討課題としたい。

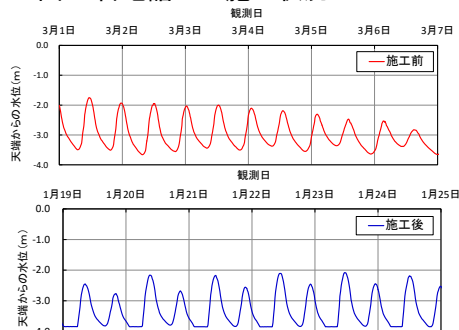
図4 路盤内部の水位変動

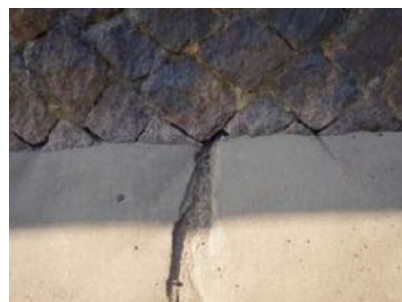
図 5 根固め工下部の伏流水の状況

本論文では、過去に陥没事象が発生した箇所において2016年度から実施してきた陥没対策とその効果について報告した。当該箇所の陥没対策は、施工してから約3年が経過しており、これまで陥没事象は発生していないことから妥当であったと考えられる。今後も空洞探査や強制振動締固め、目地詰め等の陥没対策を継続するとともに、根固め工下部からの伏流水による路盤材料の流出を防止するために護岸改良について検討していきたいと考えている。

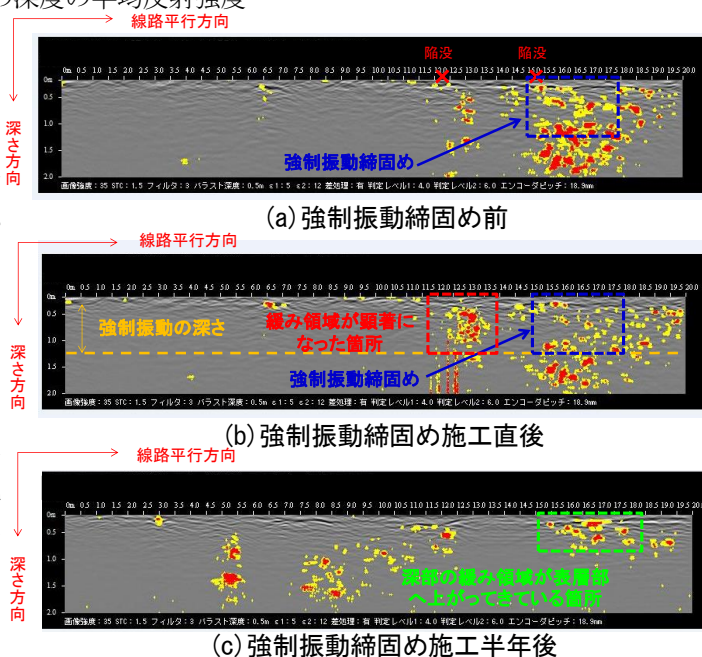
図 6(a)は過去に陥没事象が発生した護岸背面(軌間外側)の空洞探査の結果である。同図の赤色や黄色でマーキングしている箇所は、その深度の平均反射強度よりある一定の閾値以上の大きな値が得られた箇所を示している。なお、赤色でマーキングされた箇所は黄色でマーキングしている箇所よりも大きな値が観測されており、これらの箇所は緩み領域である可能性が高い。同図から過去の陥没発生箇所と緩み領域が概ね一致していることが分かる。このことから、護岸背面の空洞調査に空洞探査機を用いることは有効であると考えられる。

空洞探査機で発見された空洞や緩み領域は、軌陸バックホウの先端に長さ1.2mのロッドを持つ油圧ブレーカーを取り付けた強制振動機を使用した。ロッドの長さ1.2mは、軌陸バックホウのトロリ線等に対する離隔距離を確保する安全装置を作動させながら施工可能な長さとして決定した。これにより、短い作業間合いに左右されずに強制振動締固めを効率的に施工できた(図 7)。なお、本施工では作業時間20分(軌陸バックホウの載線、退線は含まない)で、約5mの延長を施工して土嚢袋25袋のバラストを補充した。図 6(b)は強制振動締固め直後に実施した空洞探査の結果である。同図から、強制振動締固めを実施した範囲の緩み領域は施工前後で減少していることが認められる。一方、強制振動締固めを実施しなかった範囲の緩み領域は施工前後で大きくなっている。これは、強制振動締固めにより緩み領域が解消されたことによって、強制振動締固めを実施していない範囲の緩み領域が顕著になったことと推定される。なお、この緩み領域に対しても強制振動締固めを実施した。図 6(c)は強制振動締固めしてから半年後に空洞探査した結果である。同図から深部にあった緩み領域が表層部に上がってきていることが分かる。この現象は伏びの空洞メカニズムの1つである列車振動等によって少しずつ空洞が広がっては空洞内に土砂が積もり、あたかも空洞が上昇する現象と符合している<sup>4)</sup>。このことから空洞探査機で把握した緩み領域に対して強制振動締固めを実施することは有効な対策であると考えられる。

図 6 空洞探査の結果

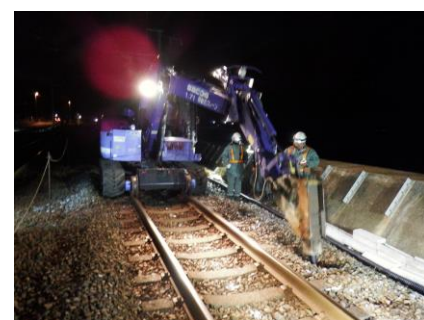
図 7 強制振動締固め施工状況
