碎石流れ箇所の道床および路盤状態調査

東海旅客鉄道株式会社 正会員 ○本道 諒太
 同上 正会員 川崎 祐征
 ジェイアール東海コンサルタンツ (株) 正会員 加藤 信二郎

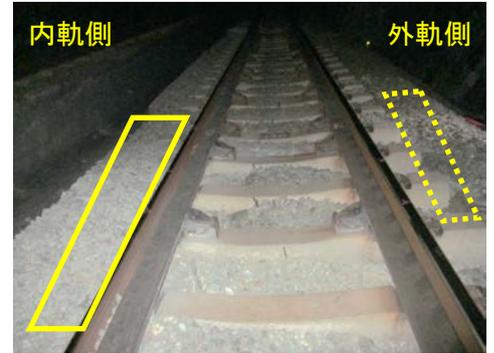
図-1 碎石流れ

東海道新幹線の曲線区間では図-1 のように列車振動に伴い、外軌側のバラストが内軌側に移動する現象（以下、碎石流れ）が発生している。碎石流れを放置すると道床横抵抗力の低下や建築限界支障など列車の走行安全性に支障をきたす恐れがあるため、定期的な道床整理に労力を費やしている。そこで、本研究では東海道新幹線の曲線区間において碎石流れ箇所と近接する健全箇所の道床および路盤を調査し、両者を比較することにより碎石流れの発生原因の推定を試みた。

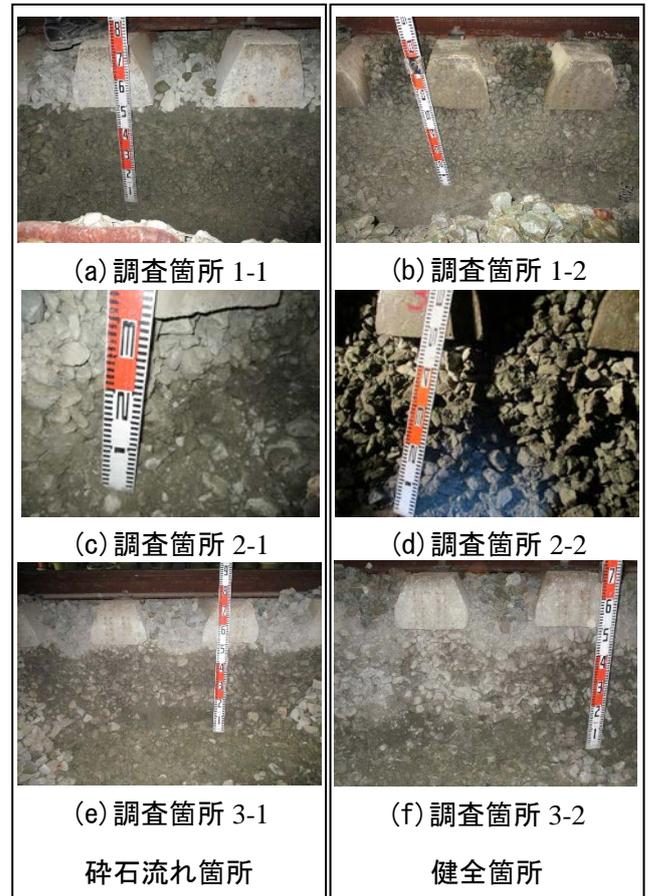
図-4 道床断面状態

道床断面状態を図-4 に示す。碎石流れ箇所ではまくらぎ下面直下付近まで細粒分が堆積していたが、健全箇所では細粒分が堆積していない。また、まくらぎ下面 30cm 以深では通常道床更換の範囲外のため、碎石流れ箇所と健全箇所に大差は無くどちらも細粒化および固結した状態であった。また、過去に路盤噴泥対策として敷設された路盤排水シート工¹⁾を図-5 に示す。バラストの貫入による不織布の破れや路盤材の上昇はなく、良好に機能していた。

碎石流れ箇所と健全箇所を比較した結果、まくらぎ下面 0~30cm 間の碎石の細粒分が堆積することで碎石流れを発生させていると考えられる。今後は、細粒分の堆積状態が碎石流れに与える影響についてさらに分析をすすめたい。

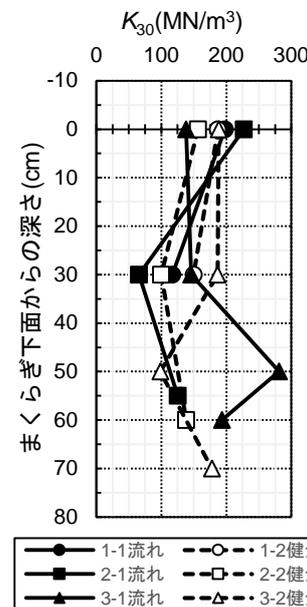
図-6 K_{30} 値

小型 FWD を用いて測定した K_{30} 値を図-6 に示す。まくらぎ下面 0cm では 140~220MN/m³ であるが、道床を掘削するにつれ K_{30} 値は低下する傾向にあり、まくらぎ下面 30cm での K_{30} 値は碎石流れ箇所のほうが健全箇所よりも小さい傾向がある。また、路盤面では両者とも概ね 110MN/m³ を超えており、路盤面の剛性が原因で碎石流れを発生させているとはいえない。

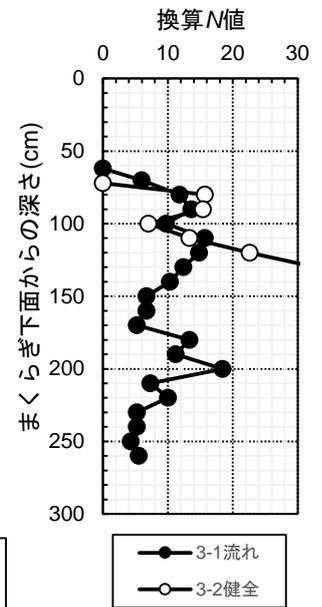
図-7 換算 N 値

調査箇所 3-1, 3-2 で測定した簡易動的コーン貫入試験の結果から求められた換算 N 値²⁾を図-7 に示す。まくらぎ下面 120cm までは両者とも同様な分布傾向を示し、碎石流れの発生と路盤層の因果関係はないと考えられる。また碎石流れ箇所ではまくらぎ下面 200cm 付近で強固な層が存在しているが、路盤の換算 N 値は概ね 5 で収束している。
