## 東北新幹線盛岡～八戸駅間スラブ軌道凍上対策

東日本旅客鉄道株式会社 正会員 ○堀籠 健 東日本旅客鉄道株式会社  
東日本旅客鉄道株式会社 千葉 啓介 東日本旅客鉄道株式会社

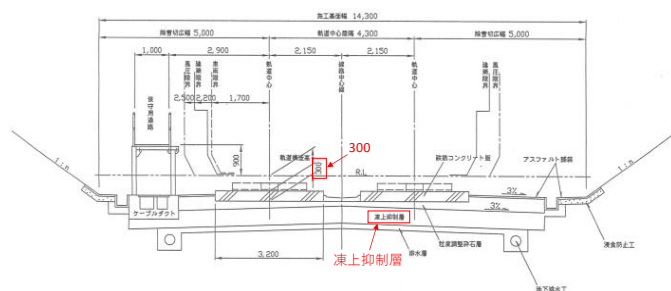
図-1 切取の形状

現在凍上が確認されているのは 5 箇所であり、いずれも八戸駅周辺の切取区間である。凍上が発生している切取の断面図を図-1 に示す。当該箇所は寒冷地であるため、凍結指数から求められる凍結深さまで凍結抑制層が設置されている。建設時の凍結指数は  $200^{\circ}\text{C}\cdot\text{日}$ 、凍結深さは 60cm である。また、スラブ板は枠型スラブ (AF-55C) が採用されている区間である。凍上が確認されている箇所の共通点は切取区間以外に線路上に影を作る構造物があることである (図-2)。

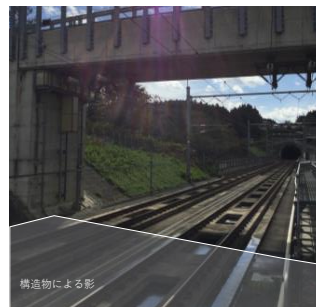
図-2 凍上発生箇所

過去 5 年間の凍結指数 (八戸特別地域気象観測所で観測されている日平均気温から算出) と凍上の発生の有無を表-1 に示す。近年は凍結指数が  $200^{\circ}\text{C}\cdot\text{日}$  未満の年が続くものの凍上が発生する場合もある。凍上発生箇所の調査結果から、線路上の構造物の影により、路盤が他の箇所より冷やされやすく暖まりにくいため発生していると考えられる。

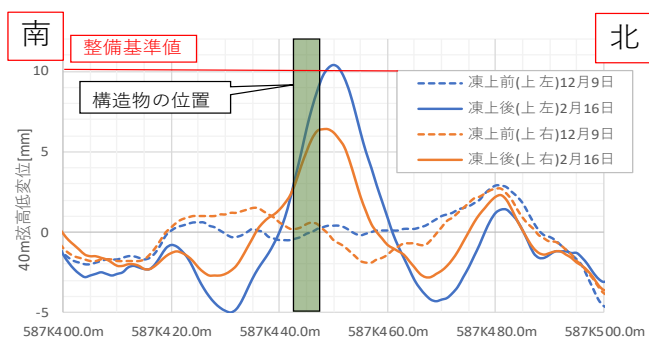
図-3 凍上前後の40m弦高低変位（上線）

断熱材の敷設箇所は 2017 年度に整備基準値を超過した東北新幹線 587k450m 付近とした。整備基準値を超過した際の 40m 弦高低変位を図-3 に示す。軌道変位のピークは構造物の終点方に位置しており、東北新幹線は南北に縦断しているため影ができる位置と一致する。そのため、軌道変位のピークを中心に 5m 程度断熱材を敷くこととした。また、凍上は上

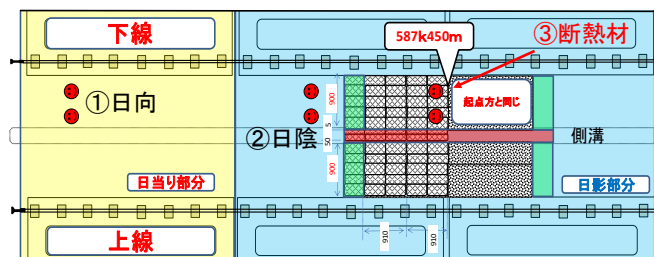
図-5 温度計設置位置（●：温度計）

線と下線の両方で発生しているが、上線は左レール側、下線は右レール側がより凍上しているため、断熱材を敷く位置は上線と下線の間の路盤とした。断熱材の敷設イメージを図-4に示す。断熱材は発泡プラスチック系で、厚さ50mmのものを使用した。断熱材の飛散防止対策及び落雪による損傷防止対策のため路盤上の断熱材の上には碎石を詰めた袋を置くこととした。日向と日陰での路盤の温度の差を確認するため、路盤埋め込み式の温度計を設置した。温度計の設置位置を図-5に示す。

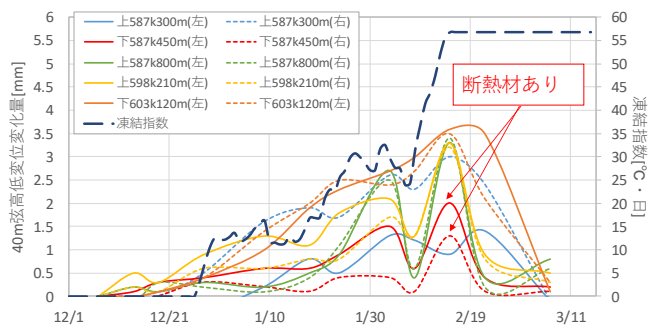
図-6 40m弦高低変位変化量

2018年度の凍結指数は56.9℃・日(3月15日時点)であり、2017年度と比べると暖冬であった。断熱材敷設箇所と他箇所の凍上前(12/7)からの40m弦高低変位の変化量を示す(図-6)。断熱材敷設箇所については、ほとんど変化がみられなかったが、他の箇所に関しては2017年度よりも小さかったが凍上が確認された。そのため、2018年度も凍上が発生する寒さだったが、断熱材により抑制されたといえるが、凍結指数が200℃・日を超えるような寒い冬でも同様の

効果が現れるか、今後検証していく。

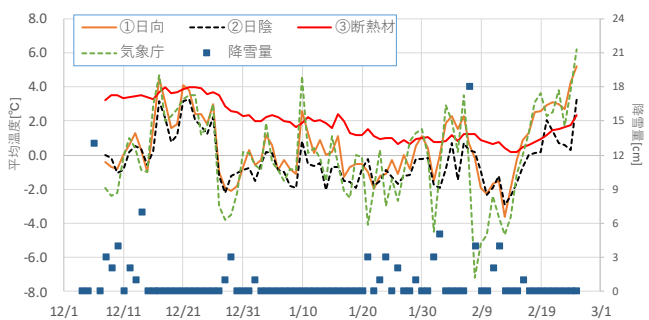
図-7 路盤表面の日平均温度

各温度計の平均温度を図-7に示す。断熱材敷設箇所の温度計はマイナスの温度となっていなかったことから、凍上の抑制に効果があったものと考えられる。また、日向箇所と日陰箇所を比べると、日向箇所は気象庁の外気温と同じように暖かかった日は温度が上昇しているが、日陰箇所はあまり高くなっていない。降雪があった日の温度が外気温より高いのは、積雪による保温効果によるものだと考えられる。以上のことから、日陰は日向よりも温度が低く、凍上しやすい環境であることが分かった。
