積雪寒冷地における CA モルタルの損傷原因とその補修用材料に関する一検討

ニチレキ株式会社 技術研究所 正会員 ○高橋 成汰
ニチレキ株式会社 技術研究所 正会員 三澤 祥文

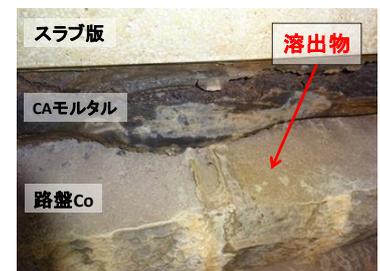
CA モルタルの損傷状況を写真-1に示す。路盤コンクリート（以下、路盤）と CA モルタルが接する面の損傷が顕著であり、手で崩せるほどに進行していた。特に、路盤が湿っている箇所の損傷が激しく、路盤上には CA モルタルから溶出したと推定される付着物が確認された。

写真-1 CAモルタルの損傷状況

EDX により、路盤の付着物の元素分析をした結果を図-5に示す。主な構成元素は、カルシウム、酸素、炭素であり、各原子数の割合から、付着物は炭酸カルシウムであると推定された。これは、CA モルタルに含まれるセメント中のカルシウム分が凍結融解などで浸入した水で溶出し、モルタル表面付近に析出したものが空気中の二酸化炭素などと反応し、炭酸カルシウムを形成したと考えられる。

また、ナトリウム分の検出は微量であったため、塩害が CA モルタルの直接的な劣化原因ではないと考えられる。よって、劣化は、凍結融解作用により CA モルタル中のカルシウム分が流失することが主要因と推察される。

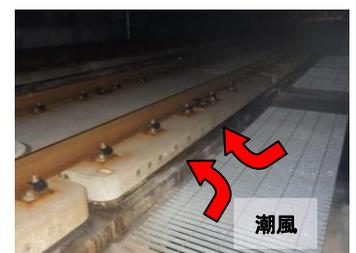
本現場は、海岸から直線距離で 2km の箇所にあり、図-2に示すとおり、高架の床版の一部がグレーチングの構造で、潮風がスラブ軌道に吹き付ける構造となっている。よって、CA モルタルに飛来した塩分が蓄積し、海水劣化と同様のメカニズムにより、CA モルタルの脆弱化を促進させている。

図-2 塩害による損傷のイメージ

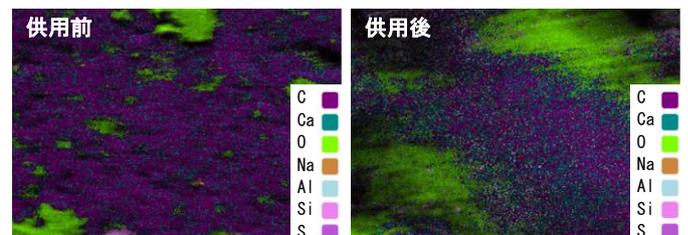
損傷メカニズムを明らかにするため、供用前と供用後の CA モルタルおよび路盤の付着物を対象として、走査電子顕微鏡（以下、SEM）による観察、およびエネルギー分散型 X 線分析（以下、EDX）を行い、供用前と供用後の組成を比較した（図-3）。

図-3 CAモルタルの元素分析結果

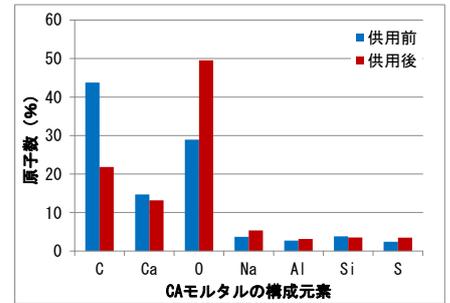
EDX による元素分析から供用前後の原子数割合を比較した結果を図-4に示す。供用前後で CA モルタルの構成元素の原子数割合が異なり、炭素数が減少し、酸素数が上昇していることが確認された。これは、アスキーワード スラブ軌道補修、寒冷地補修用 CA モルタル、CA モルタル、凍結融解抵抗性

ファルト分の流失による炭素数の減少に加え、供用後における CA モルタルの酸化反応により、酸素数が上昇したことが要因と考えられる。なお、炭素数および酸素数を除くと、供用前後の CA モルタル表面の原子数割合は、変化がなかった。

図-4 供用前後の原子数割合の変化

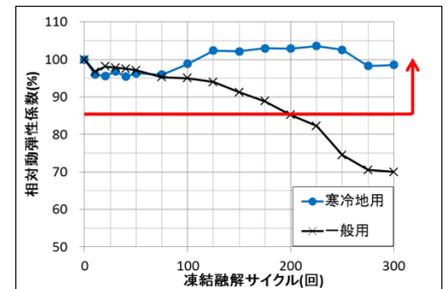
この材料は、凍結融解抵抗性に優れた寒冷地補修用 CA モルタルであり、表-1のとおり、「新幹線軌道工事標準示方書（営業線）（JR 北海道工務部保線課）」で定められた品質規格を満たすものである。また、水浸状態において凍結融解作用を 300 サイクル与えた後の相対動弾性係数（耐久性指数）は、図-6に示すとおり寒冷地補修用 CA モルタルの規格を満足する。

図-6 相対動弾性係数の推移

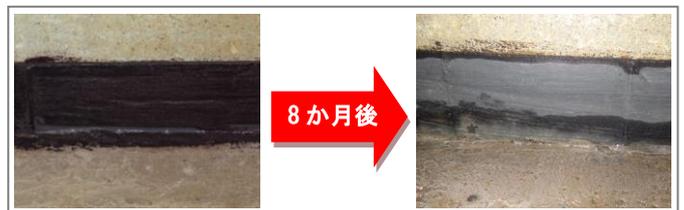
写真-2 補修材の補修直後と8か月後の比較

補修材の施工直後と補修8か月後の状態は、写真-2に示すとおりであり、一冬を超えた補修8か月後でも損傷および劣化は、認められていない。

この補修材を用いて、北海道新幹線新青森保線区内で平成30年7月に20枚のスラブ版の額縁補修を行った。施工時には、補修材の流動性が高く、施工しやすいと現場担当者からも好評価であった。
