トンネル海底部におけるてん充層の劣化度評価

西日本旅客鉄道株式会社 正会員 ○南里 卓洗
 正会員 山根 寛史
 津田 晃宏

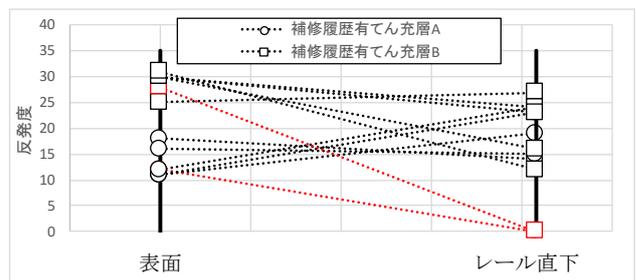
図2 補修履歴有のてん充層における反発度

これより、赤で示す2箇所（各てん充層1箇所）において、表面では設計強度を保っている一方、レール直下では設計強度未満であることが分かる。これは、表面の劣化状態に対し、目視では確認できない内部でCAモルタルが劣化していることを示している。ただし、これらの箇所においても、黒で示す他の各5つの計測箇所においては、レール直下、表面ともに設計強度を満足しており、軌道スラブを支持するてん充層としての強度は維持されていると考えられる。また、図2に示していない補修履歴有のてん充層では、レール直下、表面ともに設計強度をすべて満足していた。

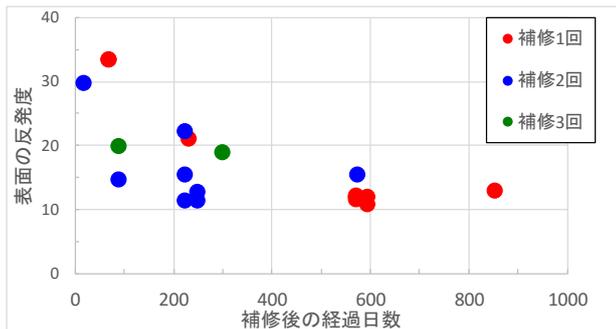
図3 補修後の経過日数と反発度の関係

補修履歴有のてん充層における、補修後の経過日数と表面における反発度の関係を補修履歴の回数毎にグループ化して図3に示す。

図3より、表面の反発度は、補修直後は30程度確保されているものの、補修後1年程度経過すると10程度まで急激に低下することが分かる。また、図中に青・緑で示す補修2回、3回のてん充層は、赤で示す補修1回に比べ、反発度が10程度まで低下する時期が早い。これは、補修を繰り返すうちに、てん充層の劣化が早期化する可能性を示唆していると考えられる。

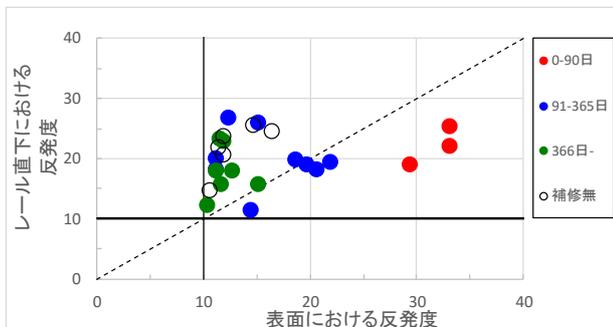
図4 表面とレール直下における反発度の関係

補修履歴有のてん充層における、表面とレール直下の反発度の関係を、補修後の経過日数別に図4に示す。

図4の点群全体を見ると、3-1においても述べたように、てん充層全体としての設計強度は表面、レール直下ともに保たれていることが分かる。一方、同図を色別に比較すると、青の点群を基準に赤の点群は右側に、緑の点群は下側に位置しているように見える。これは、補修直後(赤)はてん充層表面の反発度の方が大きいものの、①補修後1年以内に表面の強度が低減(赤⇒青)し、さらに時間が経つと、②レール直下の強度も次第に低減すること(青⇒緑)を示唆しているといえる。

3-2と同様に、てん充層全体としての反発度を用いてマクロ評価を行う。図4に示した補修履歴無のてん充層における結果によると、表面、レール直下のいずれも設計強度は満たしている。一方、すべてのプロットが破線より左上側に位置しており、劣化が表面から内部へ進行している段階であると推察される。これらのてん充層は今後、3-2-2に②で示したように、レール直下における強度も低減する可能性がある。

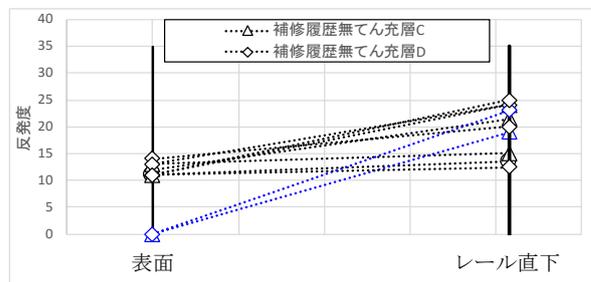
図5 補修履歴無のてん充層における反発度

補修履歴無のてん充層のうち、図2と同様に2枚のてん充層の試験結果を図5に示す。

青で示す2箇所(各スラブ1箇所)では、表面の反発度が設計強度未満であった。さらに、黒で示す箇所の反発度も、表面の方がレール直下よりも低い。これは、海底部以外のおてん充層の知見³⁾と同様に、劣化が表面から内部へ進展することを示している。
