## 従来の軌道管理手法における線路設備モニタリングデータの活用

東日本旅客鉄道株式会社 ○谷田部 潤  
 東日本旅客鉄道株式会社 正会員 斎藤 典孝  
 東日本旅客鉄道株式会社 小関 千代吉

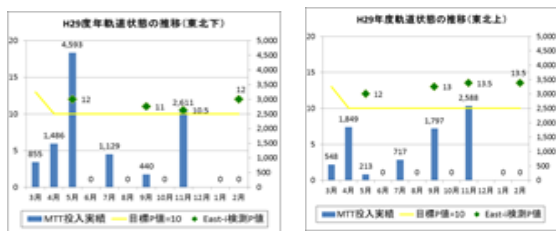
図-1 東北本線(大宮以北)P値及びMTT投入実績

MTT投入計画は、P値が高い箇所を優先的に投入しているが、一部区間で改善率が低い状況にある。改善率の低い箇所は、踏切や橋りょう、下水渠等の構造物が介在している区間が多く、MTT施工計画時には復元波形を用いるほか取付け方法やつき固め回数等につ

いて検討を重ね、改善を図っている。しかし、踏切や橋りょう等が介在していないにもかかわらずP値が高く、MTTの改善率が低い箇所については、これまでの修繕方法に課題があると言える。そこで、構造物(EJを除く)がないもののP値62と線区内でも特に高い状況である、東北本線(上)30k800m~900mを改善対象箇所として選定した。

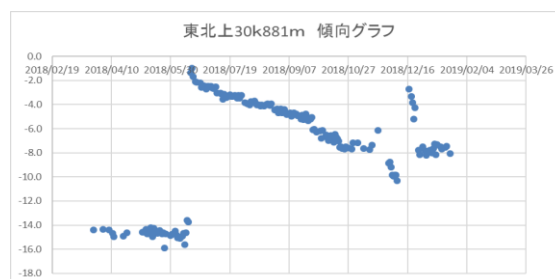
図-2 軌道変位推移

また、当該箇所における軌道変位の推移をモニタリングデータにて示す。

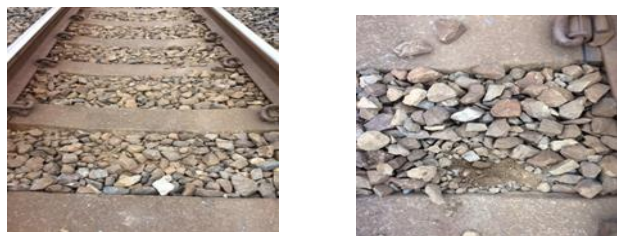
図-5 道床交換施工箇所の土砂混入状況

道床不良対策は道床交換を計画した。道床の土砂混入は曲線全体にわたって発生しているが、今回の施工では、特に土砂混入率が高く、高ムラで大きな軌道変位を検出している EJ 部を中心に50mで計画した。なお高ムラとなっている EJ 部については、道床交換に合わせて全体を下げて施工するよう計画した。

MTT つき固めは、土砂混入が見られる全区間を施工することとし、30k800m～31k080m で計画した。つき固めは最低扛上量を20mm、2回つき施工とし、道床交換を施工できなかった箇所においても、若干でも排水状態が改善することを狙った。

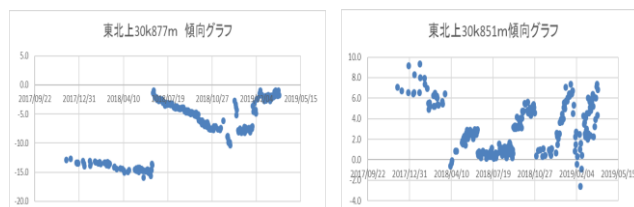
図-6 一頭式レール削正施工箇所の高低変位推移

しかし道床交換を実施した EJ 部については、施工後1箇月までは良好な変位推移であったが、現状で悪化傾向にあることが判明した（図-6）。このため、引き続き変位推移をモニタリングで監視し、適切な時期に修繕を計画する。

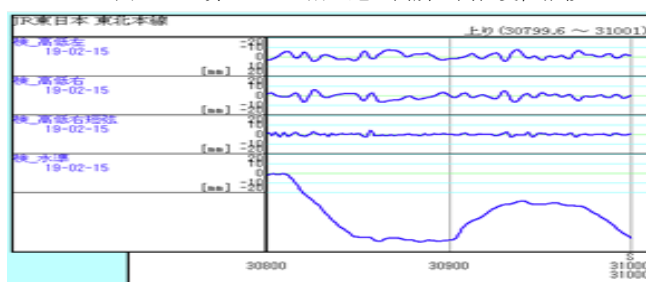
図-7 MTT 施工後の軌道変位状態

溶接落ちの箇所は局所的な軌道変位が改善し、現場でのあおりも軽減された。MTT 施工後の仕上がりも良好であり、P 値は31となり30ポイントという大きな改善の効果を得た（図-7）。
