## 東北新幹線（小山試験線） 保守困難箇所の解消に向けた取り組み

東日本旅客鉄道株式会社 正会員 ○築瀬 和清  
 東日本旅客鉄道株式会社 正会員 堀籠 健  
 東日本旅客鉄道株式会社 小竹 章紀

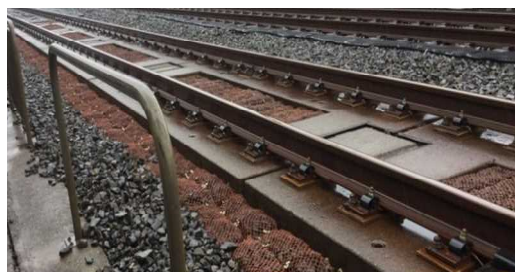
写真 1 E 型スラブ軌道

当社大宮新幹線保線技術センター管内では、東北新幹線敷設にあたり軌道の各種試験を行うため、先行して作られた区間、通称小山試験線と呼ばれる区間が存在する。試験線区間では、現在でも各種試験軌道が残っておりその中でも E 型スラブ（写真 1）では、通りの目標値が解消されずに保守困難箇所として扱われてきた。そこで今回、保守困難箇所を解消すべく、スラブを横移動させて通りの目標値解消を行ったので報告する。

E 型スラブ軌道とは、軌道スラブの工場製作および現地への運搬を容易にし、スラブ下面の面積を少なくすることによりスラブマットの効率をよくし、かつ軌道スラブ 1 枚当たりの CA モルタルの数量を少なくした軌道となっている。また、周囲にバラスト等の吸音材を撒布し、騒音振動の軽減を図る目的として縦まくらぎ型式のスラブとした。なお、突起構造は、E 型スラブの構造上角型となっている。

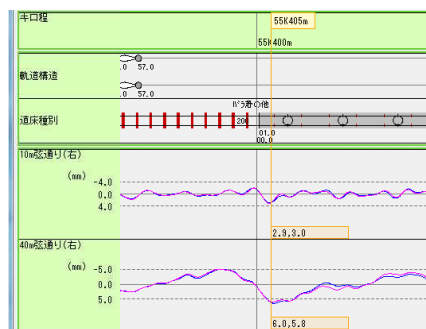
図 1 軌道変位の状態

施工前段階の East-i 測定結果を図 1 に示す。10m 弦通り変位右は最大で 2.9mm となっていた。また、40m 弦通り変位右は最大変位 6.0mm となっていた。この 40m 弦通り変位を解消するためには、通常補修で使用しているシステムの移動量計算で最大 5.0mm 必要となることがわかった。

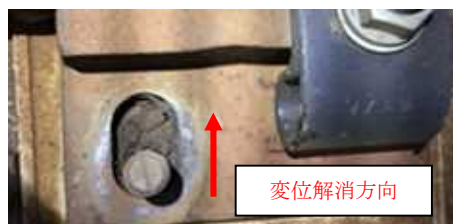
写真 2 T ボルト穴位置（右レール FC 側）

現場の締結装置の状況を確認したところ、写真 2 でわかるように、通り整正を実施したいが通りを整正する方向にタイプレートと T ボルトに移動余裕量がないため（1）の移動量を与えることができないことがわかった。
