分岐器の長波長通り変位解消に向けた整備手法の検討（分岐器吊り上げ移動）

東日本旅客鉄道株式会社 正○今井 雄介
 東日本旅客鉄道株式会社 正 溝口 佳哉
 東日本旅客鉄道株式会社 非 小竹 里紗
 東日本旅客鉄道株式会社 非 小倉 健

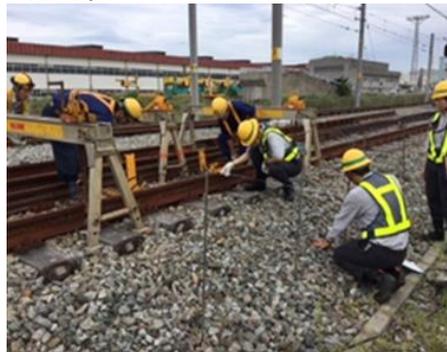
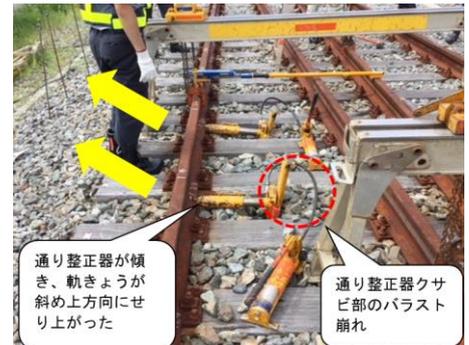
図4 試験施工(左:吊り上げ 右:バラスト崩れ)

試験施工では、分岐器を吊り上げたことにより計画した移動量(6.0mm)を確保することができたが、水準変位が悪化した。これは図4(右)に示すように通り整正器の反力としていた軌間内のバラストが崩れたことで、通り整正器が傾き、軌きょうを斜め上方向に移動させてしまったことが原因であった。そのため本施工では図5に示すように、作業用通路のコンクリート板から通り整正器の反力をとることで、軌きょうを確実に水平移動させることとした。また、通り整正時に軌間ゲージを用いて水準変位を確認しながら水平移動を行うこととした。

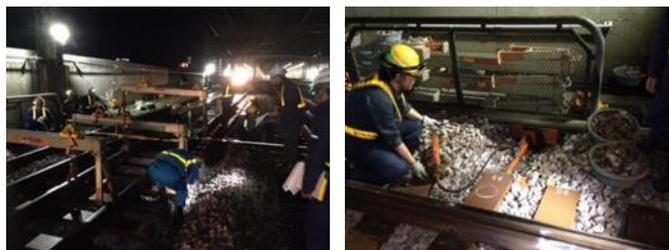
図6 本施工の様子(左:吊り上げ 右:整正器設置)

軌道検測車(East-i)の復元波形データから算出した移動量を基に分岐器吊り上げ移動により最大5.5mm移動させた結果、10m弦の通り変位は施工前3.0mmから施工後の2.0mmとなり当日の仕上がり基準値である±2.0mm以内(静的)に収まった。また、作業用通路から水平に反力を取ったため試験施工で懸念されていた水準変位の悪化もなく、軌道状態は良好な結果であった(図6)。

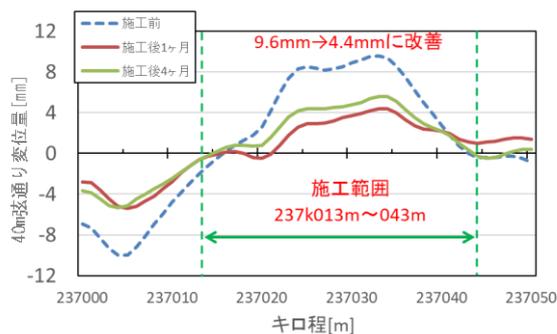
図7 施工前後の40m通り変位(左)

図7に施工前後の40m弦通り変位を示す。East-iにより測定した40m弦通り変位(左)は9.6mm→4.4mmに良化し、整備目標値の超過が解消した。また施工から4ヶ月後も軌道状態は良好であり、列車通過による通り変位の戻り防止も確認できた。営業列車による動揺測定結果から左右乗り心地レベルを算出したところ施工前後で約5dB改善した。
